Maro

CATÁLOGO DE BIENES PROTEGIDOS

MEMORIA JUSTIFICATIVA

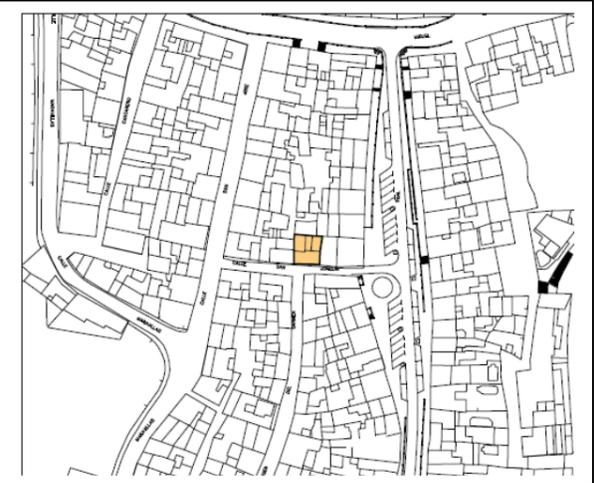
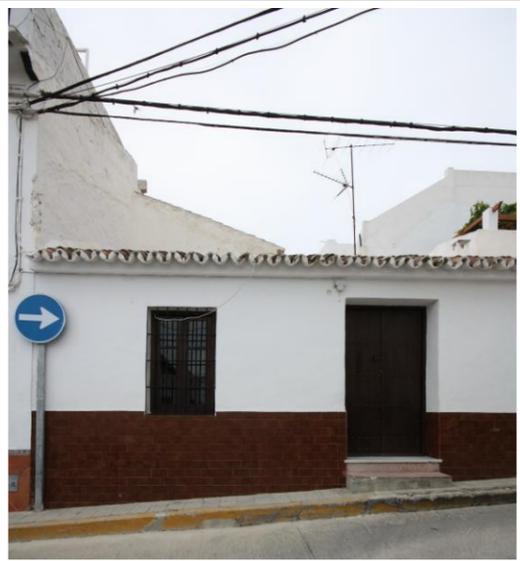
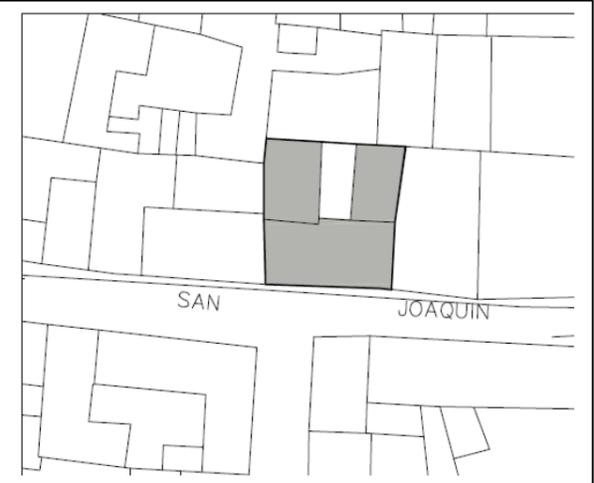
IDENTIFICACION DEL ELEMENTO CATALOGADO:	JQ-01
Denominación: San Joaquín, 02	
Ref. Catastral: 4886212VF2648N

DESCRIPCION:	
Tipología:	Arquitectónica
Cronología:	Año 1940
Propiedad:	Privada
Uso:	Residencial
Descripción:	Vivienda tradicional de una planta, que representa la evolución de la tipología en el Núcleo de Maro, que contribuye mantener la fisonomía del núcleo urbano de Maro, caracterizado por sus fachadas de color blanco, su composición de huecos, sus sobria arquitectura y elementos de enrejados, sus zócalo pintados o de piedra artificial hidráulica y sus cubiertas inclinadas de teja cerámica
Estado de conservación:	Aceptable
Valoración Histórica:	Vivienda tradicional de una planta, que representa la evolución de la tipología en el Núcleo de Maro
Valoración Artística:	
Valoración Arquitectónica:	Composición de huecos y enrejados, carpintería en huecos según las tipologías tradicionales.
Valoración Tipológica:	Parcela de dimensiones más pequeñas de las tradicionales sin un espacio libre privado en el interior

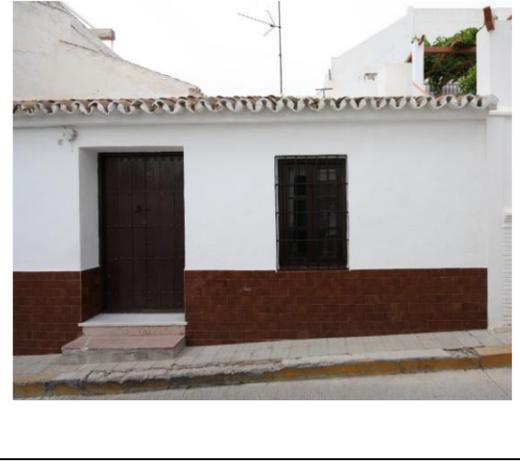
Valoración Urbanística:	
Valoración Arqueológica:	
Valoración Social:	
Valoración Ambiental:	Conservación del ambiente del Sitio Histórico de Maro.
Valoración Popular:	
Nivel de Protección:	Arquitectónica Ambiental (Grado IV).
Ordenanza PEP:	Casco Histórico
Valores a conservar:	Parcela, disposición de huecos y enrejados. Carpintería en huecos.
Elementos discordantes:	Cableado exterior. Antena de telecomunicaciones no integradas en la edificación. 1er escalón de acceso a la edificación desde la vía pública. Medianeras laterales.
Observaciones:	Se considera necesario realizarlas actuaciones pertinentes a fin de eliminar o paliar la contaminación visual o perceptiva provocada por la medianeras laterales. Las actuaciones anteriores deberán ser evaluadas por la Comisión Técnica Municipal.

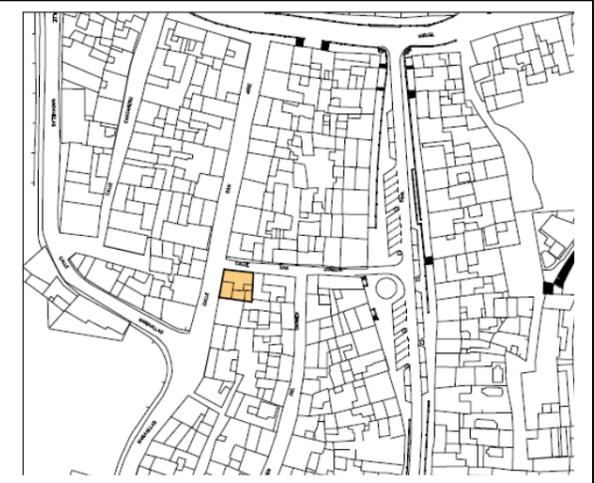
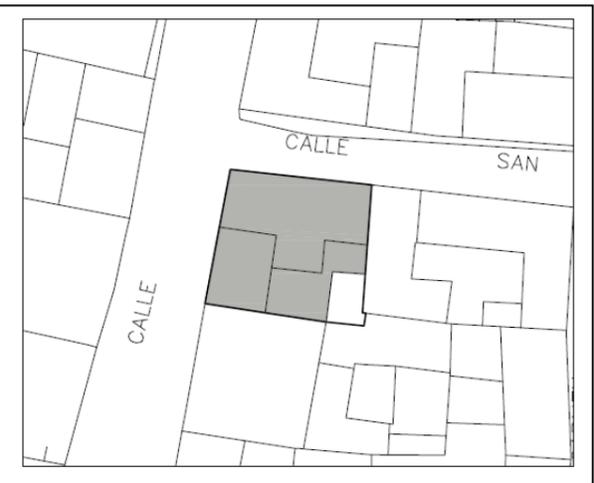
IDENTIFICACION DEL ELEMENTO CATALOGADO:	JQ-02
Denominación: San Joaquín, 05	
Ref. Catastral: 4885101VF2648N

DESCRIPCION:	
Tipología:	Edificación residencial unifamiliar
Cronología:	Año 1945
Propiedad:	Privada
Uso:	Residencial
Descripción	Vivienda singular del Núcleo de Maro que contribuye mantener la fisonomía del núcleo urbano de Maro, caracterizado por sus fachadas de color blanco, su composición de huecos, sus sobria arquitectura y elementos de enrejados, sus zócalo pintados o de piedra artificial hidráulica y sus cubiertas inclinadas de teja cerámica
Estado de conservación:	Aceptable
Valoración Histórica:	Vivienda singular del Núcleo de Maro.
Valoración Artística:	
Valoración Arquitectónica:	Edificación singular debido a su posición en esquina, composición de huecos tradicional y uso tradicional de materiales, mampostería, hierro, carpintería, decoración de cornisa, gárgolas, peto que oculta la cubierta y zócalo tradicional de piedra hidráulica en fachada a calle San Joaquín.
Valoración Tipológica:	Parcela de dimensiones tradicionales, existencia de espacio libre privado muy pequeño al fondo de la parcela debido a ser una parcela en esquina.

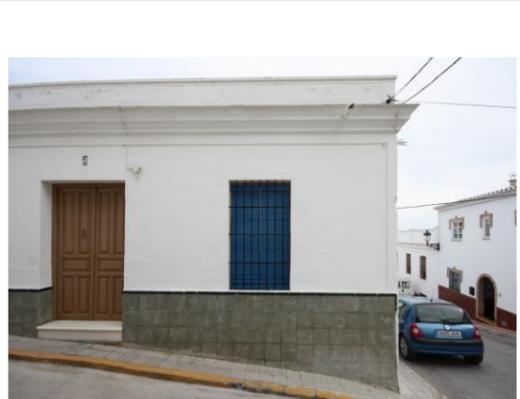
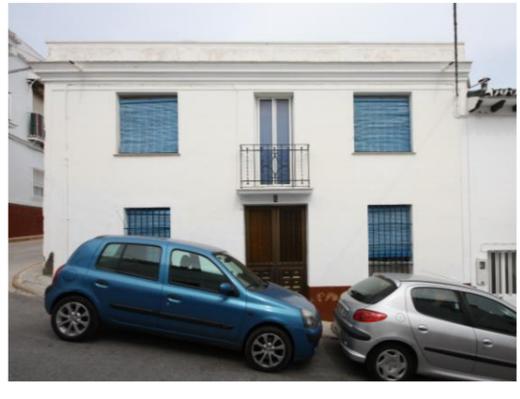
Valoración Urbanística:	
Valoración Arqueológica:	
Valoración Social:	
Valoración Ambiental:	Presencia destacada en una esquina
Valoración Popular:	
Nivel de Protección:	Arquitectónica Parcial (Grado III).
Ordenanza PEP:	Casco Histórico
Valores a conservar:	Parcela, Dimensiones y composición de huecos tradicional y uso tradicional de materiales, mampostería, hierro, carpintería, decoración de cornisa, gárgolas, peto que oculta la cubierta, recercados de fachada y zócalo tradicional de piedra hidráulica en fachada a calle San Joaquín. Decoración de cornisa, petos de cubierta, recercados de fachada, enrejados en planta baja, huecos en planta baja en calle San José.
Elementos discordantes:	Cableado en fachadas y antenas de telecomunicaciones no integradas en la edificación. Huecos y enrejados en planta alta.
Observaciones:

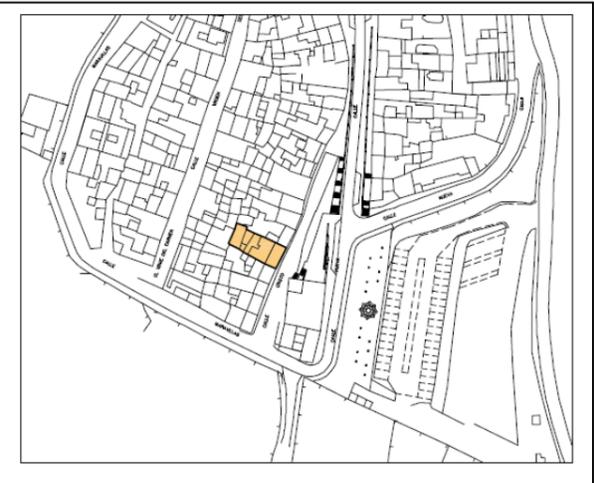
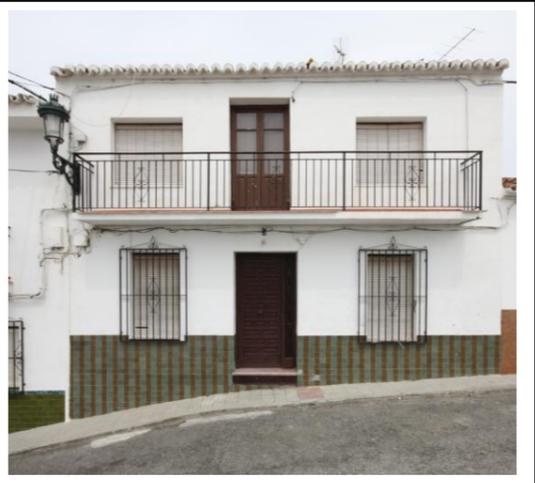
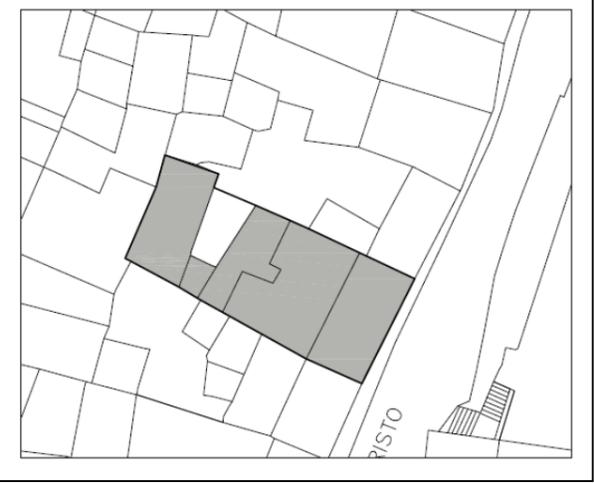
IDENTIFICACION DEL ELEMENTO CATALOGADO:	CR-01
Denominación: Cristo, 05	
Ref. Catastral: 4885321VF2648N	
<div style="display: flex; justify-content: space-around;"> <div style="border: 1px solid black; width: 45%; height: 150px; margin-bottom: 10px;">

DESCRIPCION:	
Tipología:	Edificación residencial unifamiliar
Cronología:	Año 1940
Propiedad:	Privada
Uso:	Residencial
Descripción	Vivienda tradicional del Núcleo de Maro que contribuye mantener la fisonomía del núcleo urbano de Maro, caracterizado por sus fachadas de color blanco, su composición de huecos, sus sobria arquitectura y elementos de enrejados, sus zócalo pintados o de piedra artificial hidráulica y sus cubiertas inclinadas de teja cerámica
Estado de conservación:	Buen estado
Valoración Histórica:	Vivienda tradicional del Núcleo de Maro que contribuye mantener la fisonomía del núcleo urbano de Maro..
Valoración Artística:	
Valoración Arquitectónica:	Composición de huecos tradicional y uso tradicional de materiales, mampostería. Cubierta inclinada en 1ª crujía. Zócalo tradicional de baldosa hidráulica.
Valoración Tipológica:	Parcela de dimensiones tradicionales, existencia de espacio libre privado al fondo de la parcela y una ocupación similar a la tradicional.

Valoración Urbanística:	
Valoración Arqueológica:	
Valoración Social:	
Valoración Ambiental:	Presencia destacada al estar en el entorno de la Iglesia
Valoración Popular:	
Nivel de Protección:	Arquitectónica Parcial (Grado III).
Ordenanza PEP:	Casco Histórico
Valores a conservar:	Parcela, Dimensiones y disposición de huecos en planta baja, material de zócalo. Cubierta inclinada en 1ª crujía.
Elementos discordantes:	Cubierta plana en 2º crujía, cableado exterior, balcón corrido, enrejados, dimensiones y composición de huecos en planta alta, carpintería de huecos. Elementos de alumbrado público en fachada. Antenas de telecomunicaciones no integradas en la edificación.
Observaciones:

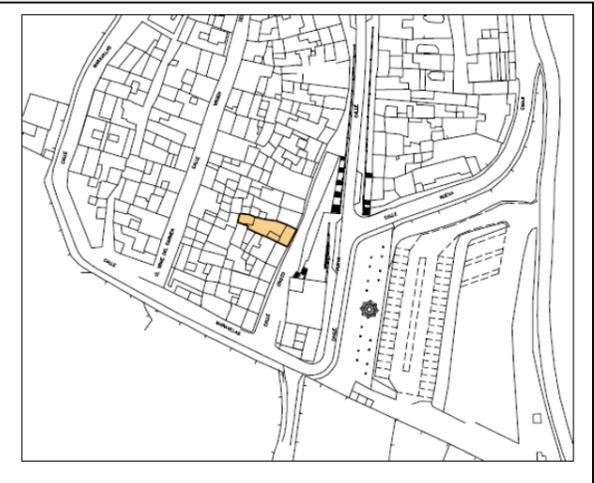
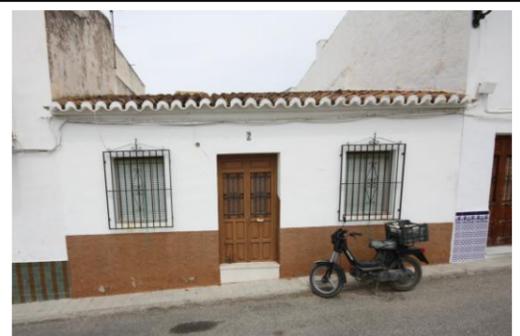
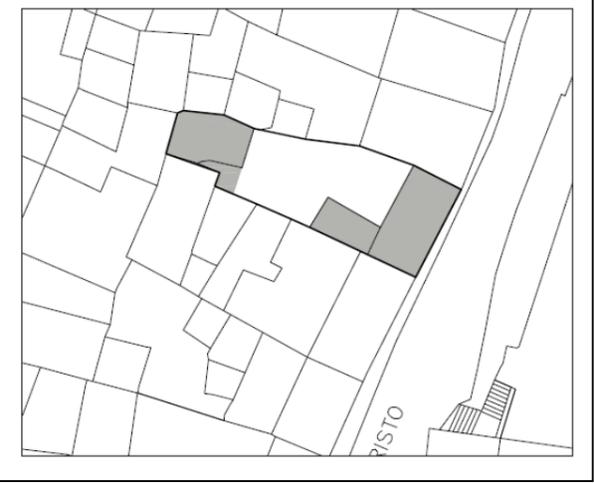
IDENTIFICACION DEL ELEMENTO CATALOGADO:	CR-02
Denominación: Cristo, 06	
Ref. Catastral: 4885320VF2648N	
<div style="display: flex; justify-content: space-around;"> <div style="width: 45%; text-align: center;">

DESCRIPCIÓN:	
Tipología:	Unifamiliar aislada
Cronología:	Año 1940
Propiedad:	Privada
Uso:	Residencial
Descripción:	Vivienda tradicional de una planta, que representa la evolución de la tipología en el Núcleo de Maro de una planta que contribuye mantener la fisonomía del núcleo urbano de Maro, caracterizado por sus fachadas de color blanco, su composición de huecos, sus sobria arquitectura y elementos de enrejados, sus zócalo pintados o de piedra artificial hidráulica y sus cubiertas inclinadas de teja cerámica.
Estado de conservación:	Aceptable
Valoración Histórica:	Vivienda tradicional de una planta, que representa la evolución de la tipología en el Núcleo de Maro de una planta.
Valoración Artística:	
Valoración Arquitectónica:	Composición de huecos, carpintería en huecos, zócalo según las tipologías tradicionales.
Valoración Tipológica:	Parcela irregular de dimensiones y formas semejantes a las colindantes de esa zona del núcleo. Con un espacio libre privado en el interior

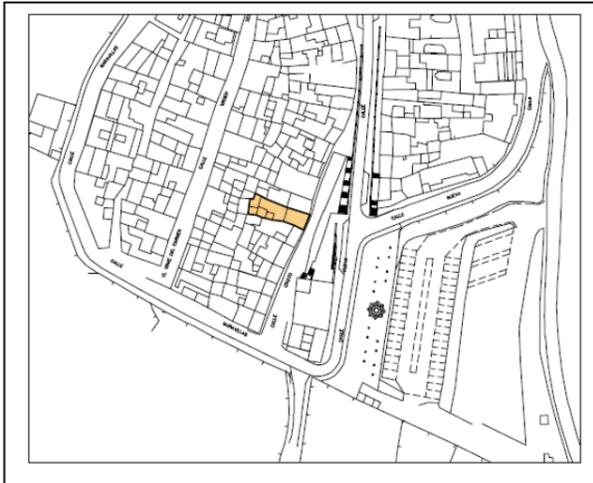
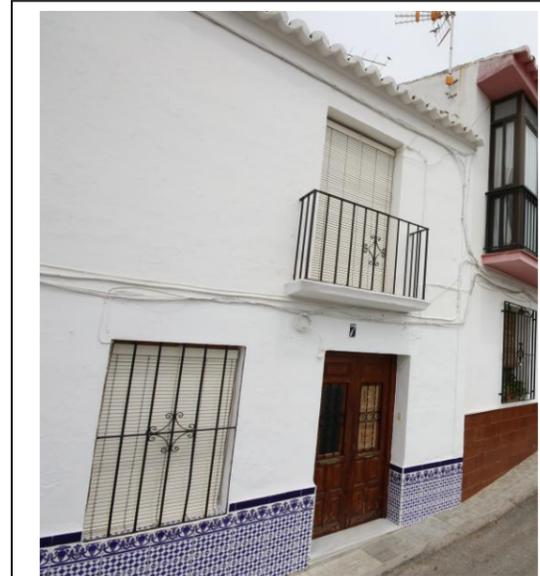
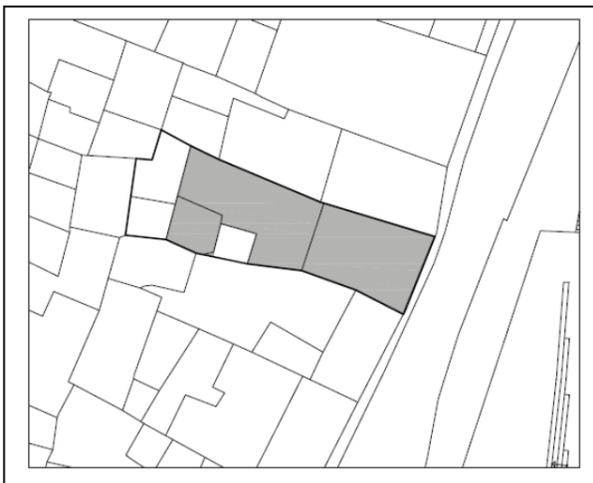
Denominación: Cristo, 07

Tipología: Unifamiliar aislada

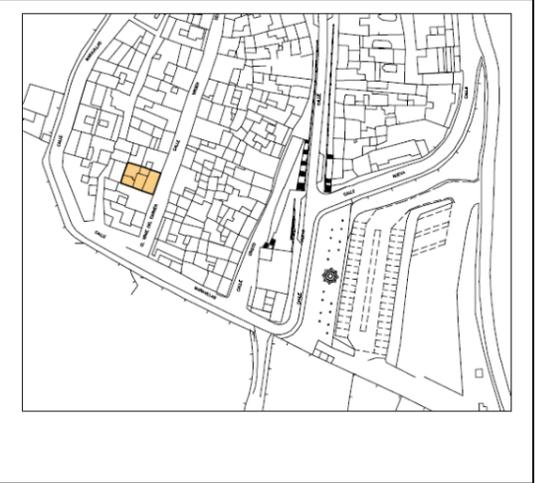
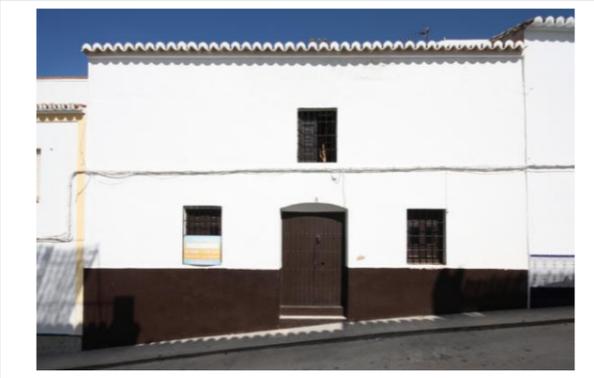
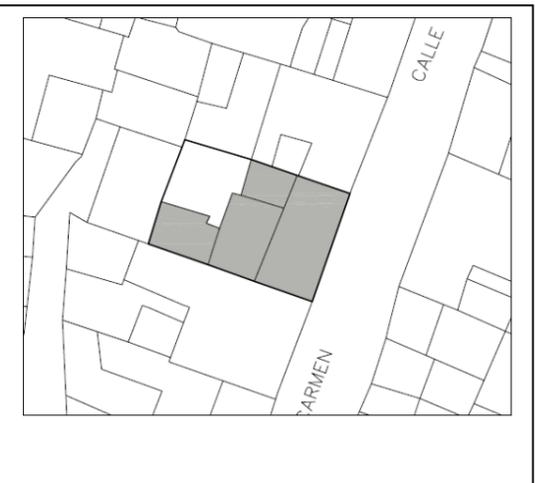
IDENTIFICACION DEL ELEMENTO CATALOGADO:		CM-01
Denominación:	Del Carmen, 05	
Ref. Catastral:	4885114VF2648N

DESCRIPCION:	
Tipología:	Unifamiliar aislada
Cronología:	Año 1956
Propiedad:	Privada
Uso:	Residencial
Descripción:	Edificación singular en núcleo de Maro, ejemplo único con un sólo hueco central en planta alta, con elementos que reflejan la evolución histórica de las edificaciones y contribuyen mantener la fisonomía del núcleo urbano de Maro, caracterizado por sus fachadas de color blanco, su composición de huecos, sus sobrias arquitecturas y elementos de enrejados, sus zócalos pintados o de piedra artificial hidráulica y sus cubiertas inclinadas de teja cerámica.
Estado de conservación:	Bueno
Valoración Histórica:	Edificación singular en núcleo de Maro.
Valoración Artística:	
Valoración Arquitectónica:	Edificación con tipología en la que la planta alta estaba destinada al almacenamiento de los productos del campo, como cereales y demás.
Valoración Tipológica:	Parcela de dimensiones tradicionales, existencia de espacio libre privado al fondo de la parcela y una ocupación similar a la tradicional, con existencia de construcciones auxiliares en tercera y cuarta crujía.

Valoración Urbanística:	
Valoración Arqueológica:	
Valoración Social:	
Valoración Ambiental:	Conservación del ambiente del Sitio Histórico de Maro.
Valoración Popular:	
Nivel de Protección:	Arquitectónica Parcial (Grado III).
Ordenanza PEP:	Casco Histórico
Valores a conservar:	Huecos, carpintería y enrejados de fachada principal, altura de la edificación en sus dos primeras crujías, enrejados de fachada principal.
Elementos discordantes:	Cableado exterior.
Observaciones:	Se recomienda la conservación de la edificación al representar la evolución histórica de las edificaciones en Maro.

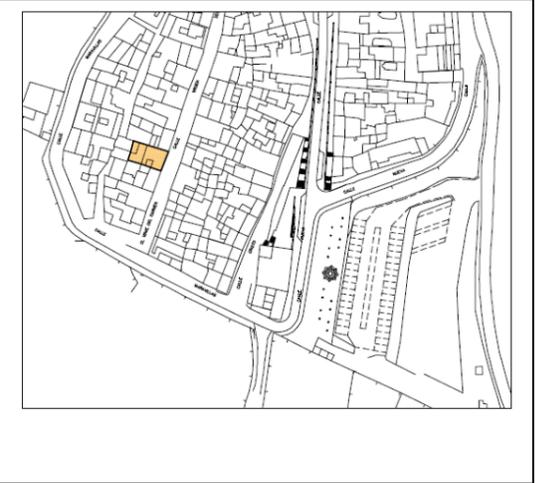
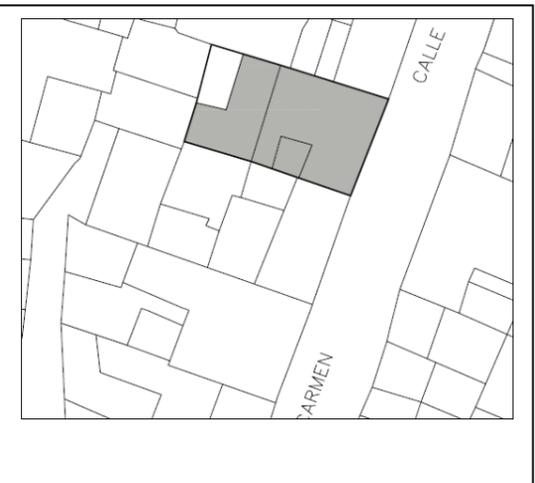
IDENTIFICACION DEL ELEMENTO CATALOGADO:		CM-02
Denominación: Del Carmen, 07		
Ref. Catastral: 4885113VF2648N

DESCRIPCION:	
Tipología:	Unifamiliar adosada
Cronología:	Año 1945
Propiedad:	Privada
Uso:	Residencial
Valoración Histórica:	Edificación de dos plantas en núcleo de Maro, que refleja a evolución histórica de las edificaciones y contribuyen mantener la fisonomía del núcleo urbano de Maro, caracterizado por sus fachadas de color blanco, su composición de huecos, sus sobrias arquitecturas y elementos de enrejados, sus zócalos pintados o de piedra artificial hidráulica y sus cubiertas inclinadas de teja cerámica.
Estado de conservación:	Bueno
Valoración Histórica:	Edificación de dos plantas en núcleo de Maro.
Valoración Artística:	
Valoración Arquitectónica:	Edificación muy austera, con dimensiones y distribución de huecos, enrejados y carpinterías ajustados a las tipologías tradicionales.
Valoración Tipológica:	Parcela de dimensiones tradicionales, existencia de espacio libre privado muy pequeño, al fondo de la parcela y una ocupación similar a la tradicional, con existencia de construcciones auxiliares en tercera y cuarta crujía.

Valoración Urbanística:	
Valoración Arqueológica:	
Valoración Social:	
Valoración Ambiental:	Conservación del ambiente del Sitio Histórico de Maro.
Valoración Popular:	
Nivel de Protección:	Arquitectónica Parcial (Grado III).
Ordenanza PEP:	Casco Histórico
Valores a conservar:	Disposición de huecos, carpintería y enrejados de fachada principal. Chimenea.
Elementos discordantes:	Cableado exterior, zócalo cerámico. Puerta lateral de acceso peatonal a la edificación desde el espacio público. Elemento de alumbrado público en fachada.
Observaciones:

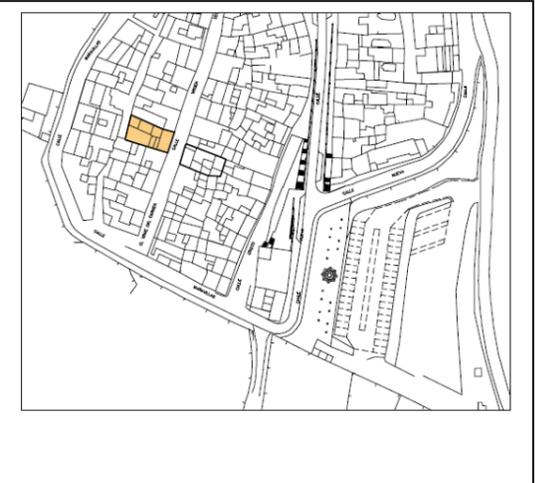
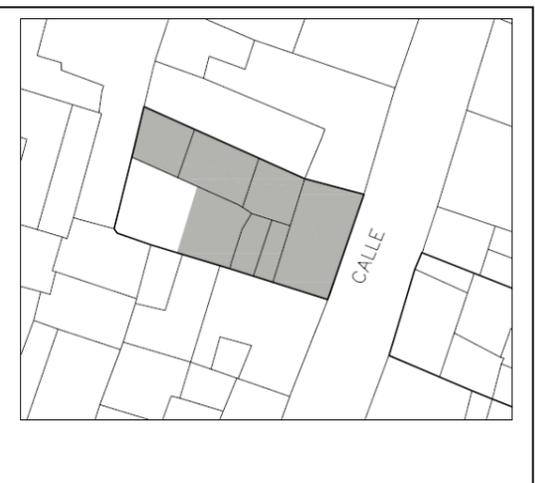
IDENTIFICACION DEL ELEMENTO CATALOGADO:	CM-03
Denominación: Del Carmen, 09	
Ref. Catastral: 4885112VF2648N

DESCRIPCION:	
Tipología:	Unifamiliar adosada
Cronología:	Año 1963
Propiedad:	Privada
Uso:	Residencial
Descripción:	Edificación de dos plantas en núcleo de Maro, que refleja a evolución histórica de las edificaciones y contribuyen mantener la fisonomía del núcleo urbano de Maro, caracterizado por sus fachadas de color blanco, su composición de huecos, sus sobrias arquitecturas y elementos de enrejados, sus zócalos pintados o de piedra artificial hidráulica y sus cubiertas inclinadas de teja cerámica.
Estado de conservación:	Bueno
Valoración Histórica:	Edificación de dos plantas en núcleo de Maro.
Valoración Artística:	
Valoración Arquitectónica:	Edificación austera en planta baja, con dimensiones y distribución de huecos, enrejados y carpinterías de planta baja ajustados a las tipologías tradicionales. Zócalo de material de acabado de piedra artificial hidráulica
Valoración Tipológica:	Parcela de dimensiones tradicionales, existencia de espacio libre privado al fondo de la parcela y una ocupación similar a la tradicional, con existencia de construcciones auxiliares en tercera y cuarta crujía. Pose dos fachadas al tener fachada al callejón trasero.

Valoración Urbanística:	
Valoración Arqueológica:	
Valoración Social:	
Valoración Ambiental:	Conservación del ambiente del Sitio Histórico de Maro.
Valoración Popular:	
Nivel de Protección:	Arquitectónica Parcial (Grado III).
Ordenanza PEP:	Casco Histórico
Valores a conservar:	Disposición de huecos en planta baja y alta, carpintería y enrejados de fachada principal en planta baja. Zócalo de material de acabado de piedra artificial hidráulica.
Elementos discordantes:	Cableado exterior. Puerta lateral de acceso peatonal a la edificación desde el espacio público. Elemento de alumbrado público en fachada. Balcones de planta primera no ajustados a los modelos tradicionales. Carpinterías de planta alta.
Observaciones:

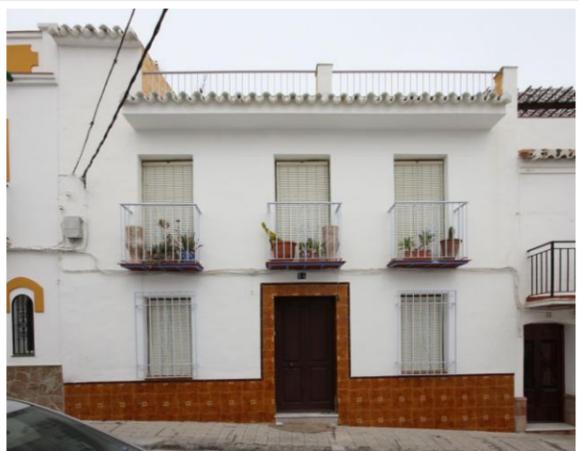
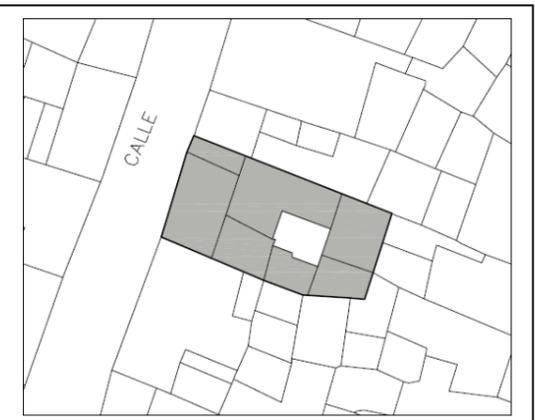
IDENTIFICACION DEL ELEMENTO CATALOGADO:		CM-04
Denominación:	Del Carmen, 14	
Ref. Catastral:	4885333VF2648N

DESCRIPCION:	
Tipología:	Unifamiliar adosada
Cronología:	Año 1940
Propiedad:	Privada
Uso:	Residencial
Descripción:	Edificación de dos plantas en núcleo de Maro, que refleja a evolución histórica de las edificaciones y contribuyen mantener la fisonomía del núcleo urbano de Maro, caracterizado por sus fachadas de color blanco, su composición de huecos, sus sobrias arquitecturas y elementos de enrejados, sus zócalos pintados o de piedra artificial hidráulica y sus cubiertas inclinadas de teja cerámica.
Estado de conservación:	Bueno
Valoración Histórica:	Edificación de dos plantas en núcleo de Maro.
Valoración Artística:	
Valoración Arquitectónica:	Edificación con dimensiones y distribución de huecos, carpintería de puerta principal ajustados a las tipologías tradicionales. En la edificación se puede apreciar el volumen de la izquierda que responde el hueco de paso al patio trasero desde la vía pública, hoy consolidado con edificación.

Valoración Tipológica:	Parcela de dimensiones tradicionales, existencia de espacio libre privado al en el medio de la misma a modo de patio. Una ocupación superior a la tradicional, con existencia de construcciones auxiliares en tercera y cuarta crujía.
Valoración Urbanística:	
Valoración Arqueológica:	
Valoración Social:	
Valoración Ambiental:	Conservación del ambiente del Sitio Histórico de Maro.
Valoración Popular:	
Nivel de Protección:	Arquitectónica Parcial (Grado III).
Ordenanza PEP:	Casco Histórico
Valores a conservar:	Disposición de huecos en planta baja y alta, carpintería.
Elementos discordantes:	Cableado exterior. Zócalo y recercado de hueco principal. Enrejados. Alero superior en cornisa, cubierta plana en 1ª y 2ª crujía y barandillas. Balcones de planta primera. Antenas de telecomunicaciones no integradas en la edificación.
Observaciones:

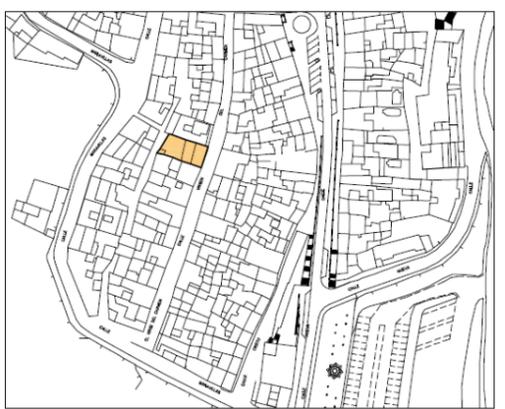
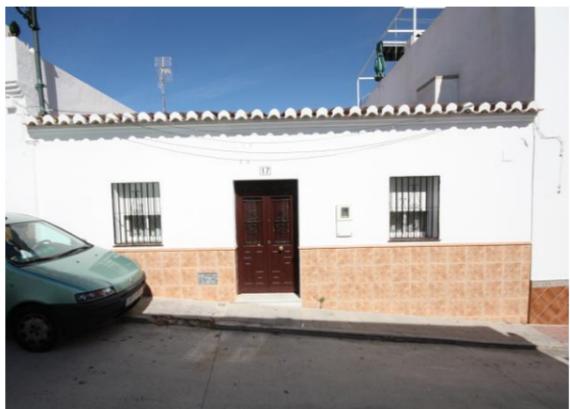
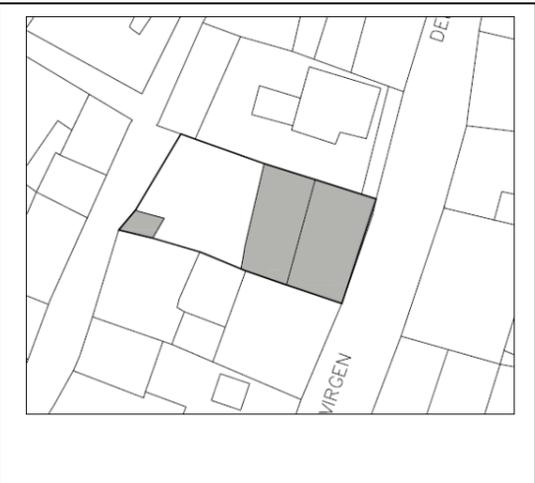
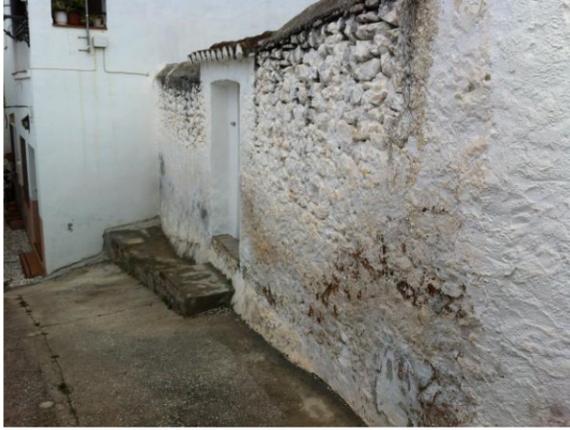
IDENTIFICACION DEL ELEMENTO CATALOGADO:		CM-05
Denominación:	Del Carmen, 17	
Ref. Catastral:	4885108VF2648N

DESCRIPCION:	
Tipología:	Unifamiliar adosada
Cronología:	Año 1940
Propiedad:	Privada
Uso:	Residencial
Descripción:	Edificación de una planta en núcleo de Maro, que refleja a evolución histórica de las edificaciones y contribuyen mantener la fisonomía del núcleo urbano de Maro, caracterizado por sus fachadas de color blanco, su composición de huecos, sus sobrias arquitecturas y elementos de enrejados, sus zócalos pintados o de piedra artificial hidráulica y sus cubiertas inclinadas de teja cerámica.
Estado de conservación:	Aceptable
Valoración Histórica:	Edificación de una planta en núcleo de Maro.
Valoración Artística:	
Valoración Arquitectónica:	Edificación con dimensiones y distribución de huecos, carpintería de puerta principal ajustados a las tipologías tradicionales. En la fachada trasera de la edificación muro de mampostería de la época y puerta de paso para las bestias o animales utilizados en las labores de labranza.

Valoración Tipológica:	Parcela de dimensiones tradicionales, existencia de un gran espacio libre privado al fono de la misma, de dimensiones semejantes a los originales.
Valoración Urbanística:	
Valoración Arqueológica:	
Valoración Social:	
Valoración Ambiental:	Conservación del ambiente del Sitio Histórico de Maro.
Valoración Popular:	
Nivel de Protección:	Arquitectónica Ambiental (Grado IV).
Ordenanza PEP:	Casco Histórico
Valores a conservar:	Muro de mampostería trasero y entrada de bestias..
Elementos discordantes:	Cableado exterior. Zócalo y enrejados. Alero superior en cornisa. Antenas de telecomunicaciones no integradas en la edificación.
Observaciones:	Se considera necesario realizarlas actuaciones pertinentes a fin de eliminar o paliar la contaminación visual o perceptiva provocada por la medianeras laterales. Las actuaciones anteriores deberán ser evaluadas por la Comisión Técnica Municipal.

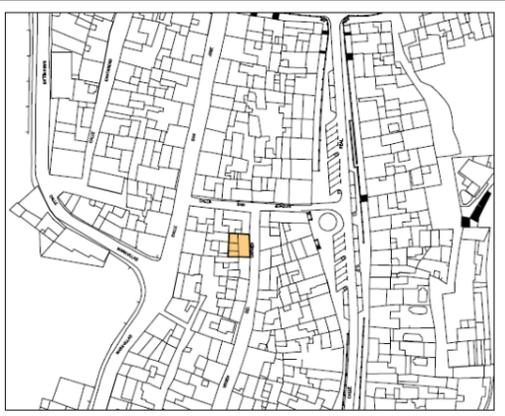
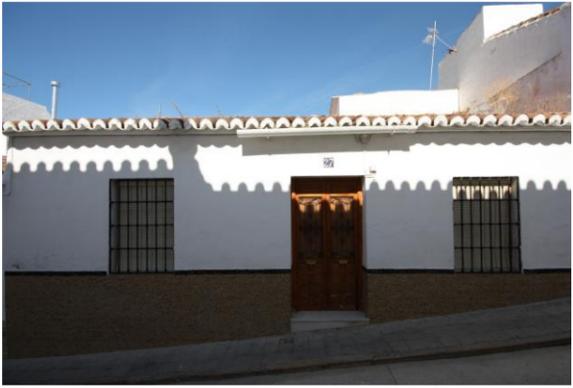
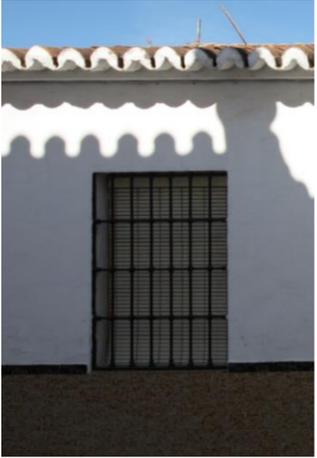
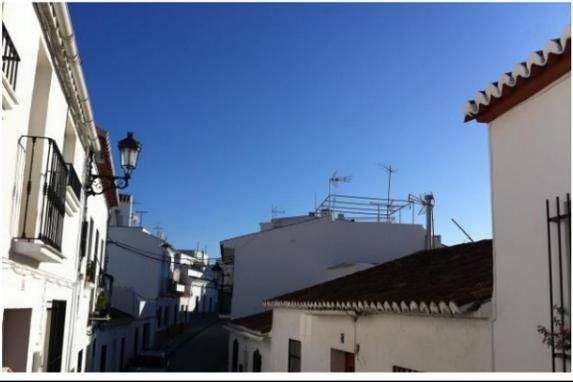
IDENTIFICACION DEL ELEMENTO CATALOGADO:		CM-06
Denominación: Del Carmen, 27		
Ref. Catastral: 4885103VF2648N

DESCRIPCION:	
Tipología:	Unifamiliar adosada
Cronología:	Año 1980
Propiedad:	Privada
Uso:	Residencial
Descripción:	Edificación de una planta en núcleo de Maro, que refleja a evolución histórica de las edificaciones y contribuyen mantener la fisonomía del núcleo urbano de Maro, caracterizado por sus fachadas de color blanco, su composición de huecos, sus sobrias arquitecturas y elementos de enrejados, sus zócalos pintados o de piedra artificial hidráulica y sus cubiertas inclinadas de teja cerámica.
Estado de conservación:	Aceptable
Valoración Histórica:	Edificación de una planta en núcleo de Maro..
Valoración Artística:	
Valoración Arquitectónica:	Edificación con dimensiones y distribución de huecos, carpintería de puerta principal ajustados a las tipologías tradicionales.
Valoración Tipológica:	Parcela de dimensiones muy pequeña e inexistencia del espacio libre privado al fondo de la misma.
Valoración Urbanística:

Valoración Arqueológica:	
Valoración Social:	
Valoración Ambiental:	Conservación del ambiente del Sitio Histórico de Maro.
Valoración Popular:	
Nivel de Protección:	Arquitectónica Ambiental (Grado IV).
Ordenanza PEP:	Casco Histórico
Valores a conservar:	Composición de huecos y enrejados.
Elementos discordantes:	Cableado exterior. Carpinterías exteriores. Antenas de telecomunicaciones no integradas en la edificación. Medianeras laterales y traseras.
Observaciones:	Se considera necesario realizarlas actuaciones pertinentes a fin de eliminar o paliar la contaminación visual o perceptiva provocada por la medianeras laterales. Las actuaciones anteriores deberán ser evaluadas por la Comisión Técnica Municipal.

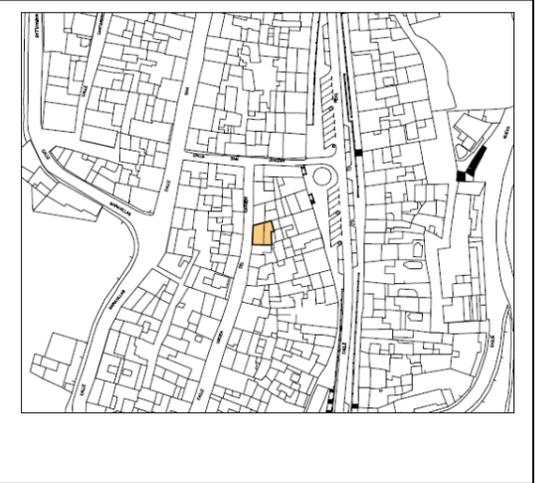
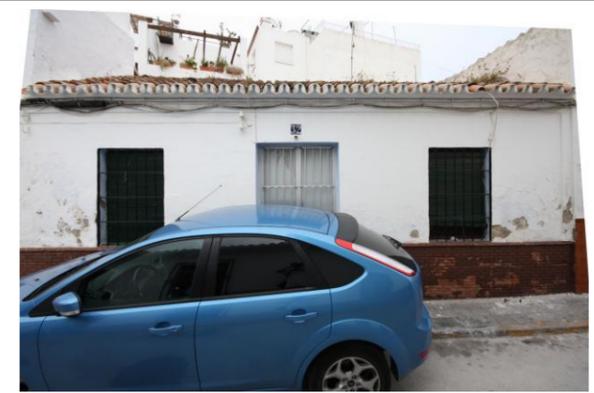
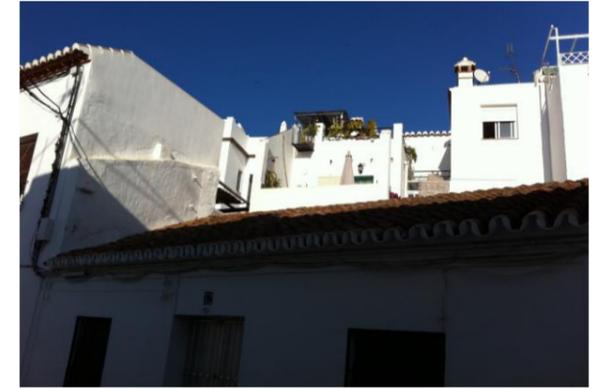
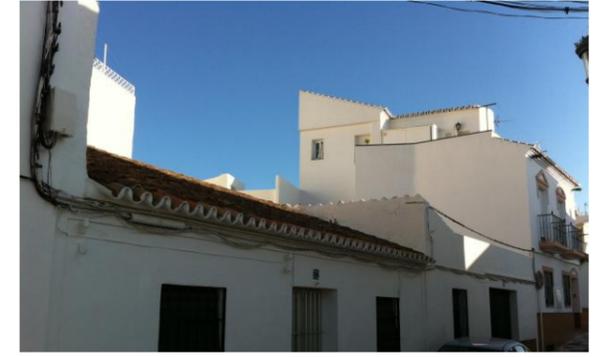
IDENTIFICACION DEL ELEMENTO CATALOGADO:		CM-07
Denominación: Del Carmen, 32		
Ref. Catastral: 4885342VF2648N

DESCRIPCION:	
Tipología:	Unifamiliar adosada
Cronología:	Año 1940
Propiedad:	Privada
Uso:	Residencial
Descripción:	Edificación de una planta en núcleo de Maro, que refleja a evolución histórica de las edificaciones y contribuyen mantener la fisonomía del núcleo urbano de Maro, caracterizado por sus fachadas de color blanco, su composición de huecos, sus sobrias arquitecturas y elementos de enrejados, sus zócalos pintados o de piedra artificial hidráulica y sus cubiertas inclinadas de teja cerámica.
Estado de conservación:	Aceptable
Valoración Histórica:	Edificación de una planta en núcleo de Maro..
Valoración Artística:	
Valoración Arquitectónica:	Edificación con dimensiones y distribución de huecos, carpintería de puerta principal ajustados a las tipologías tradicionales.
Valoración Tipológica:	Parcela de dimensiones muy pequeña e inexistencia del espacio libre privado al fono de la misma.
Valoración Urbanística:

Valoración Arqueológica:	
Valoración Social:	
Valoración Ambiental:	Conservación del ambiente del Sitio Histórico de Maro.
Valoración Popular:	
Nivel de Protección:	Arquitectónica Ambiental (Grado IV).
Ordenanza PEP:	Casco Histórico
Valores a conservar:	Composición de huecos y enrejados.
Elementos discordantes:	Cableado exterior. Carpinterías exteriores. Antenas de telecomunicaciones no integradas en la edificación. Medianeras laterales y traseras.
Observaciones:	Se considera necesario realizarlas actuaciones pertinentes a fin de eliminar o paliar la contaminación visual o perceptiva provocada por la medianeras laterales. Las actuaciones anteriores deberán ser evaluadas por la Comisión Técnica Municipal.

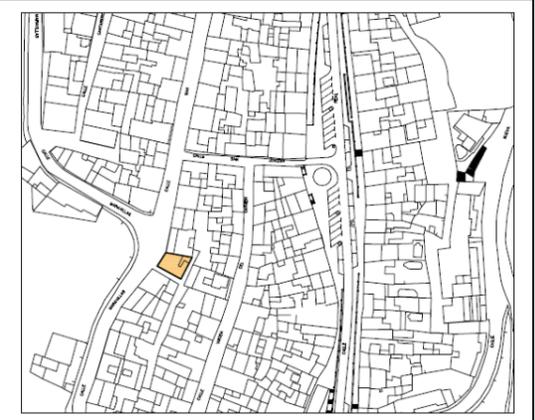
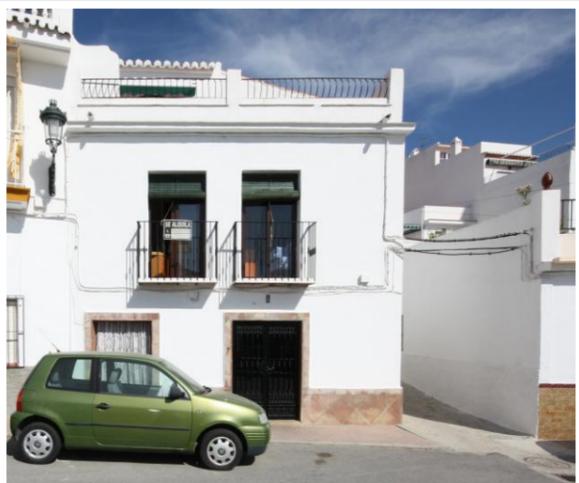
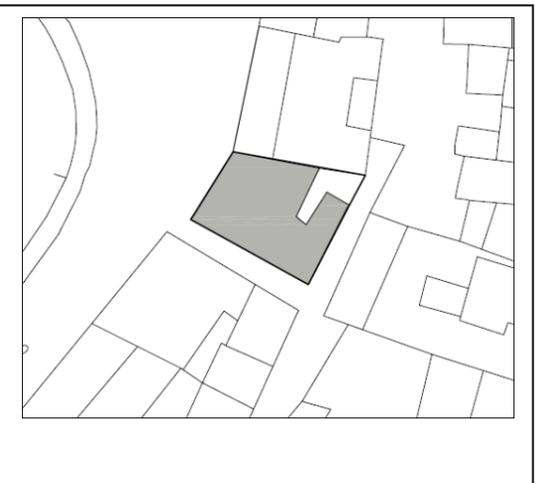
IDENTIFICACION DEL ELEMENTO CATALOGADO:		MR-01
Denominación: Ntra. Sra. Maravillas, 08		
Ref. Catastral: 4885127VF2648N

DESCRIPCION:	
Tipología:	Arquitectónica
Cronología:	Año 1960
Propiedad:	Privada
Uso:	Residencial
Descripción:	Vivienda tradicional y singular del Núcleo de Maro que contribuye mantener la fisonomía del núcleo urbano de Maro, caracterizado por sus fachadas de color blanco, su composición de huecos, sus sobria arquitectura y elementos de enrejados, sus zócalo pintados o de piedra artificial hidráulica y sus cubiertas inclinadas de teja cerámica.
Estado de conservación:	Buen estado
Valoración Histórica:	Vivienda tradicional y singular del Núcleo de Maro.
Valoración Artística:	
Valoración Arquitectónica:	Edificación singular como consecuencia de su posición en esquina, de poseer fachada a calle trasera. Composición de huecos singular.
Valoración Tipológica:	Parcela de dimensiones tradicionales, existencia de espacio libre privado en medio de la parcela y una ocupación similar a la tradicional.
Valoración Urbanística:

Valoración Arqueológica:	
Valoración Social:	
Valoración Ambiental:	Conservación del ambiente del Sitio Histórico de Maro
Valoración Popular:	
Nivel de Protección:	Arquitectónica Parcial (Grado III).
Ordenanza PEP:	Casco Histórico
Valores a conservar:	Parcela, Dimensiones y disposición de huecos, enrejados de balcones en planta primera. Decoración de cornisa y gárgolas
Elementos discordantes:	Cerajería en planta baja, material de acabado de zócalo, barandilla en cubierta. Antena de telecomunicaciones no integrada en la edificación. Cableado en fachada.
Observaciones:

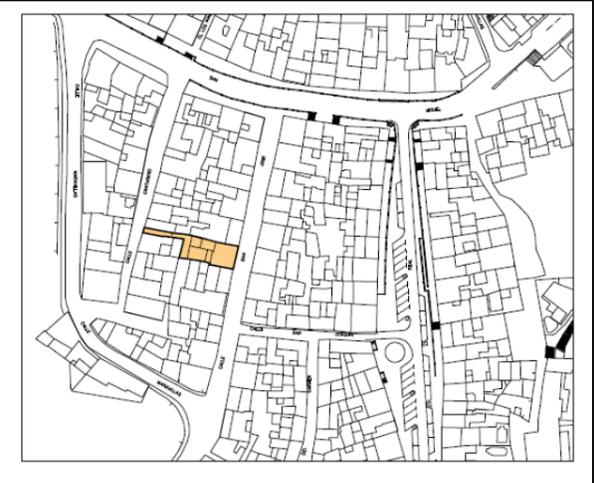
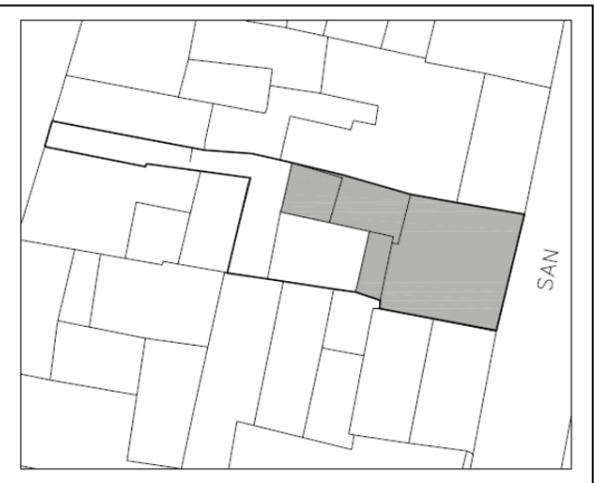
IDENTIFICACION DEL ELEMENTO CATALOGADO:	JS-01
Denominación: San José, 11	
Ref. Catastral: 4886110VF2648N

DESCRIPCION:	
Tipología:	Arquitectónica
Cronología:	Año 1940
Propiedad:	Privada
Uso:	Residencial
Descripción:	Vivienda tradicional de una planta del Núcleo de Maro que contribuye mantener la fisonomía del núcleo urbano de Maro, caracterizado por sus fachadas de color blanco, su composición de huecos, sus sobria arquitectura y elementos de enrejados, sus zócalo pintados o de piedra artificial hidráulica y sus cubiertas inclinadas de teja cerámica.
Estado de conservación:	Buen estado
Valoración Histórica:	Vivienda tradicional de una planta del Núcleo de Maro.
Valoración Artística:	
Valoración Arquitectónica:	Composición de huecos tradicional y uso tradicional de materiales de acabado de fachada, enrejados y recercados de fachada.
Valoración Tipológica:	Parcela de dimensiones tradicionales, existencia de espacio libre privado al fondo de la parcela y una ocupación similar a la tradicional.
Valoración Urbanística:

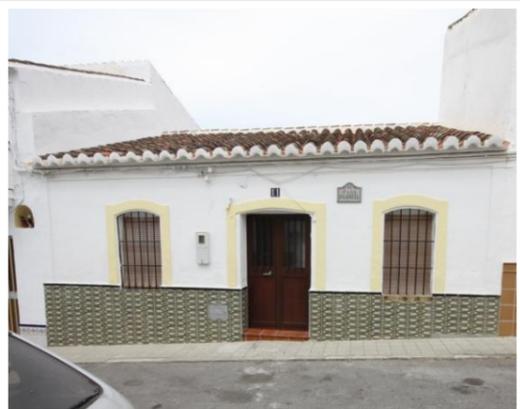
Valoración Arqueológica:	
Valoración Social:	
Valoración Ambiental:	Conservación del ambiente del Sitio Histórico de Maro
Valoración Popular:	
Nivel de Protección:	Arquitectónica Ambiental (Grado IV).
Ordenanza PEP:	Casco Histórico
Valores a conservar:	Parcela, Dimensiones y disposición de huecos y enrejados. Recercados de fachada.
Elementos discordantes:	Cableado por la fachada. Zócalo con material de acabado no ajustado a los valores tradicionales. Antena de telecomunicaciones no integrada en la edificación. Recercados de huecos con acabados no ajustados a los modelos tradicionales. Material de acabado de escalón de entrada. Medianeras laterales
Observaciones:	Se considera necesario realizarlas actuaciones pertinentes a fin de eliminar o paliar la contaminación visual o perceptiva provocada por la medianeras laterales. Las actuaciones anteriores deberán ser evaluadas por la Comisión Técnica Municipal.

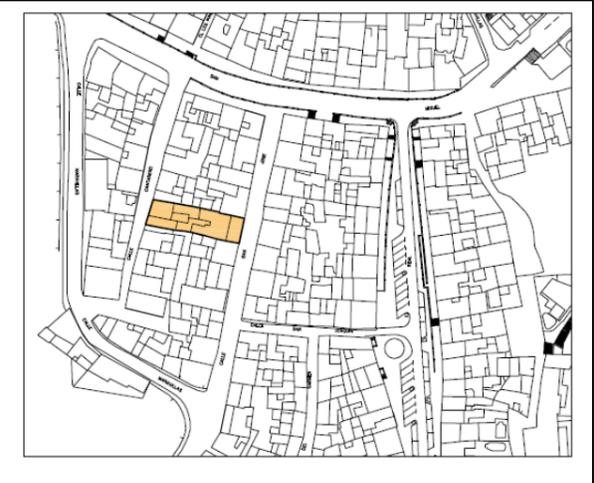
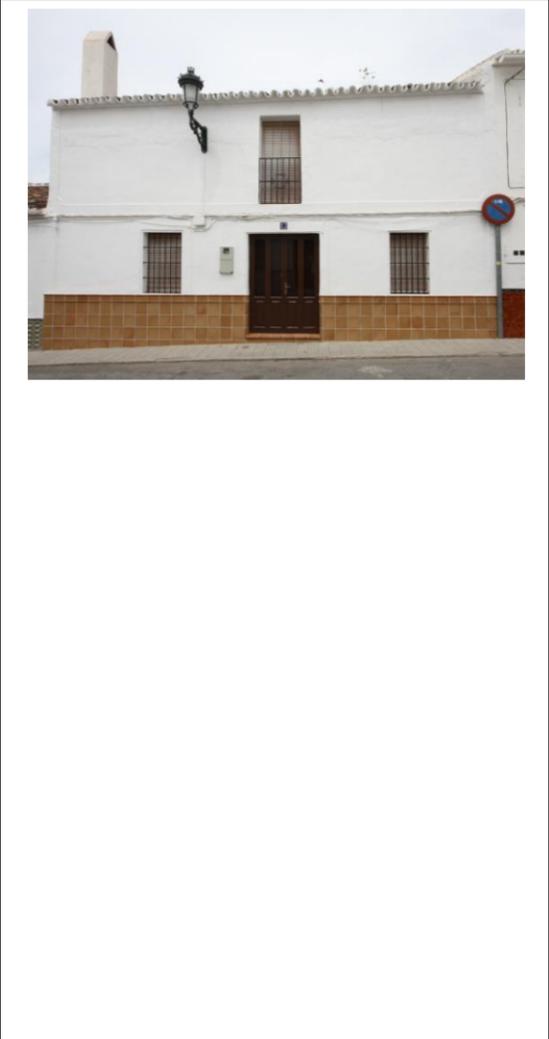
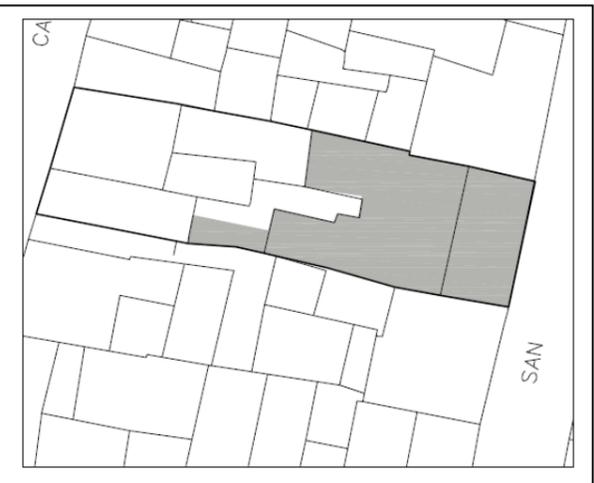
IDENTIFICACION DEL ELEMENTO CATALOGADO:		JS-02
Denominación: San José, 13		
Ref. Catastral: 4886109VF2648N

DESCRIPCION:	
Tipología:	Arquitectónica
Cronología:	Año 1935
Propiedad:	Privada
Uso:	Residencial
Valoración Histórica:	Vivienda tradicional de dos plantas que representa la evolución de la tipología en el Núcleo de Maro que contribuye mantener la fisonomía del núcleo urbano de Maro, caracterizado por sus fachadas de color blanco, su composición de huecos, sus sobria arquitectura y elementos de enrejados, sus zócalo pintados o de piedra artificial hidráulica y sus cubiertas inclinadas de teja cerámica.
Estado de conservación:	Aceptable
Valoración Histórica:	Vivienda tradicional de dos plantas que representa la evolución de la tipología en el Núcleo de Maro.
Valoración Artística:	
Valoración Arquitectónica:	Evolución histórica de las edificaciones en Maro, con la aparición de un hueco de balcón en planta alta, así como chimenea.
Valoración Tipológica:	Parcela de dimensiones superiores a las tradicionales, ya que posee fachada calle San José y Calle Cantarero, lo que genera la aparición de puerta de garaje o acceso de vehículos en calle Cantarero.

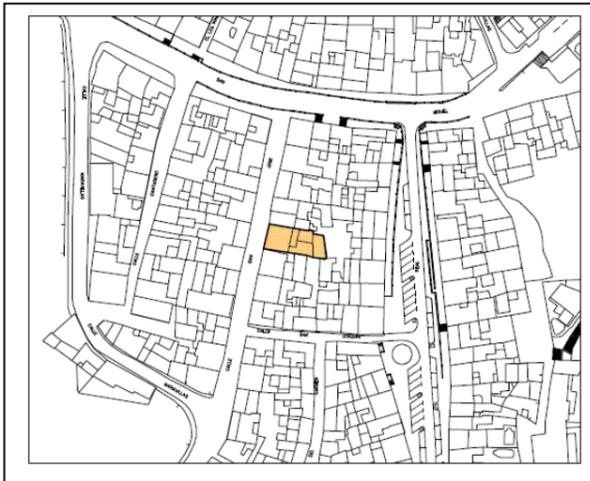
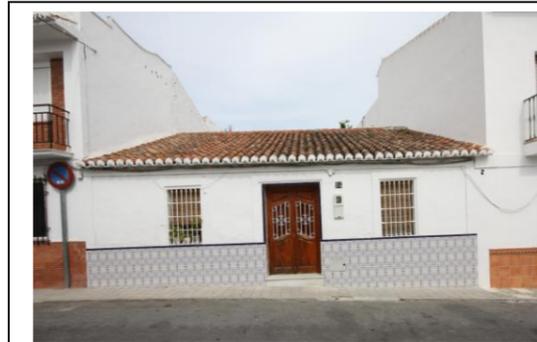
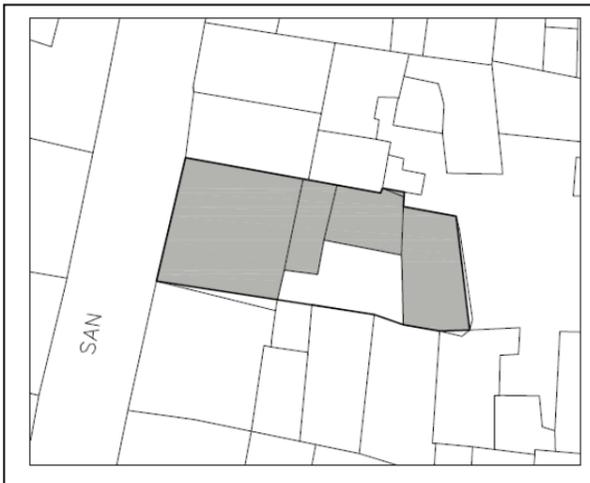
IDENTIFICACION DEL ELEMENTO CATALOGADO: JS-03

Descripción: Vivienda tradicional de una planta, que representa la evolución de la tipología en el Núcleo de Maro, que contribuye mantener la fisonomía del núcleo urbano de Maro, caracterizado por sus fachadas de color blanco, su composición de huecos, sus sobria arquitectura y elementos de enrejados, sus zócalo pintados o de piedra artificial hidráulica y sus cubiertas inclinadas de teja cerámica.

Estado de conservación: Aceptable

Valoración Arquitectónica: Composición de huecos y enrejados, carpintería en puerta principal según las tipologías tradicionales.

Elementos discordantes: Cableado exterior. Medianeras laterales. Zócalo con materiales de acabados no ajustados a los modelos tradicionales.

Observaciones: Se considera necesario realizarlas actuaciones pertinentes a fin de eliminar o paliar la contaminación visual o perceptiva provocada por la medianeras laterales. Las actuaciones anteriores deberán ser evaluadas por la Comisión Técnica Municipal.

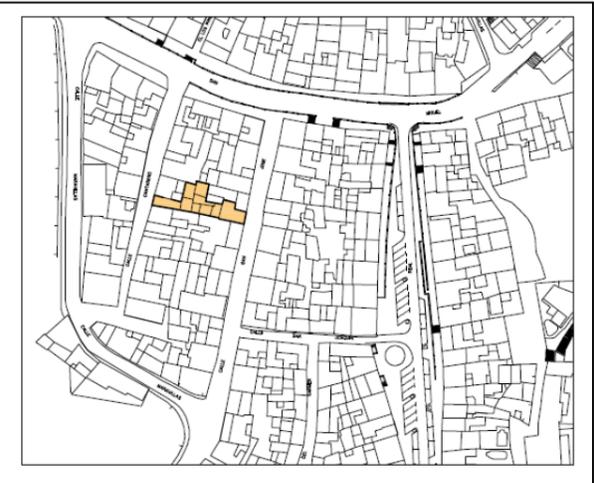
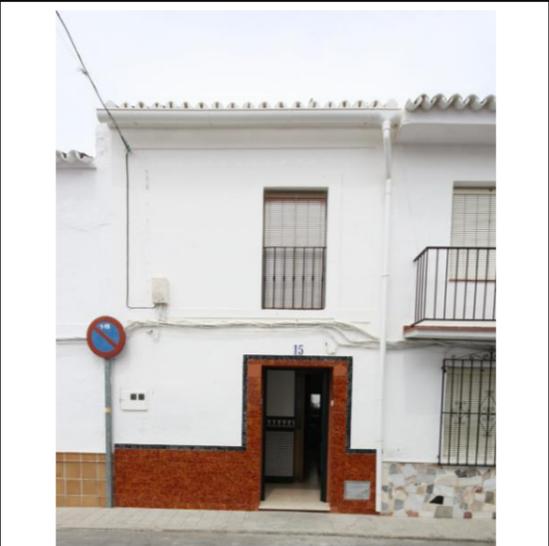
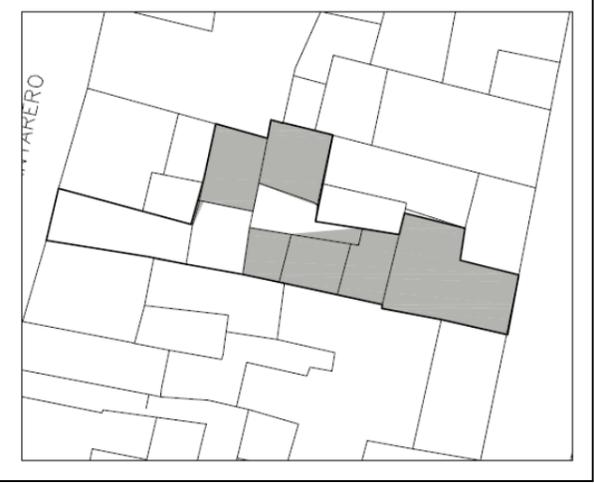
IDENTIFICACION DEL ELEMENTO CATALOGADO:	JS-04
Denominación: San José, 15	
Ref. Catastral: 4886108VF2648N

DESCRIPCION:	
Tipología:	Arquitectónica
Cronología:	Año 1935
Propiedad:	Privada
Uso:	Residencial
Descripción:	Vivienda tradicional y singular de dos plantas, que representa la evolución de la tipología en el Núcleo de Maro que contribuye mantener la fisonomía del núcleo urbano de Maro, caracterizado por sus fachadas de color blanco, su composición de huecos, sus sobria arquitectura y elementos de enrejados, sus zócalo pintados o de piedra artificial hidráulica y sus cubiertas inclinadas de teja cerámica.
Estado de conservación:	Aceptable
Valoración Histórica:	Vivienda tradicional y singular de dos plantas, que representa la evolución de la tipología en el Núcleo de Maro.
Valoración Artística:	
Valoración Arquitectónica:	Edificación singular que resuelve la escasa dimensión de la fachada de parcela, posee una composición de huecos ajustada a los valores tradicionales como recercados y cubierta inclinada en sus dos primeras crujías.

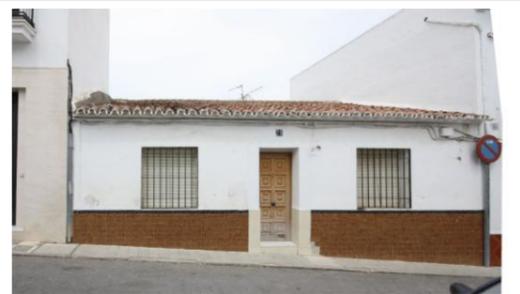
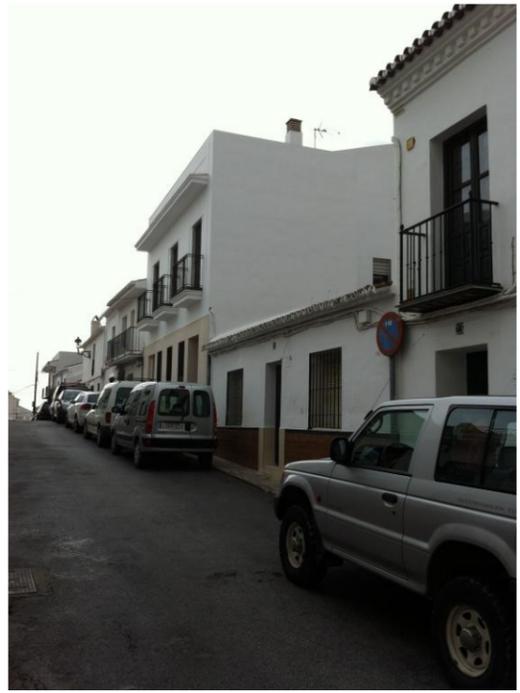
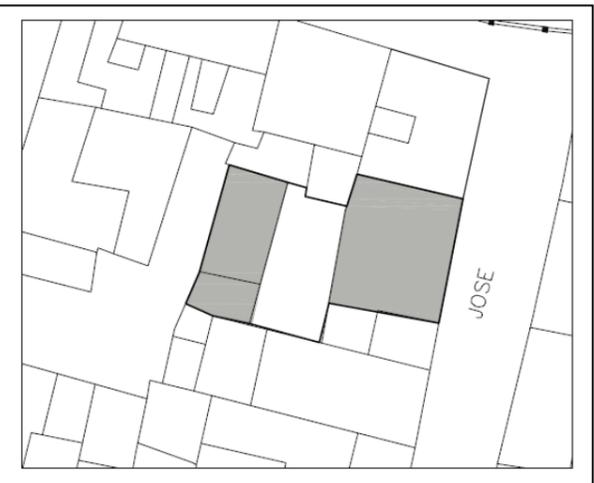
IDENTIFICACION DEL ELEMENTO CATALOGADO:		JS-05
Denominación: San José, 21		
Ref. Catastral: 4886105VF2648N

Descripción: Vivienda tradicional de una planta, que representa la evolución de la tipología en el Núcleo de Maro, que contribuye mantener la fisonomía del núcleo urbano de Maro, caracterizado por sus fachadas de color blanco, su composición de huecos, sus sobria arquitectura y elementos de enrejados, sus zócalo pintados o de piedra artificial hidráulica y sus cubiertas inclinadas de teja cerámica.

Estado de conservación: Aceptable

Valoración Arquitectónica: Cubierta inclinada de teja antigua, composición de huecos y enrejados.

Elementos discordantes: Cableado exterior, material de acabado de zócalos y carpintería exterior. Medianeras laterales.

Observaciones: Se considera necesario realizarlas actuaciones pertinentes a fin de eliminar o paliar la contaminación visual o perceptiva provocada por la medianeras laterales. Las actuaciones anteriores deberán ser evaluadas por la Comisión Técnica Municipal..
