Maro

CATÁLOGO DE BIENES PROTEGIDOS

MEMORIA JUSTIFICATIVA

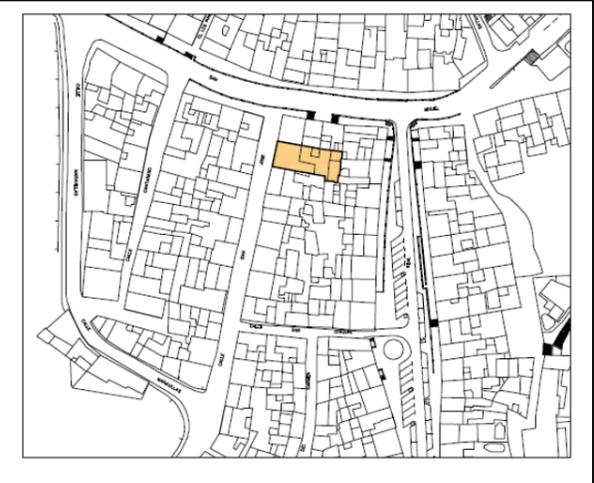
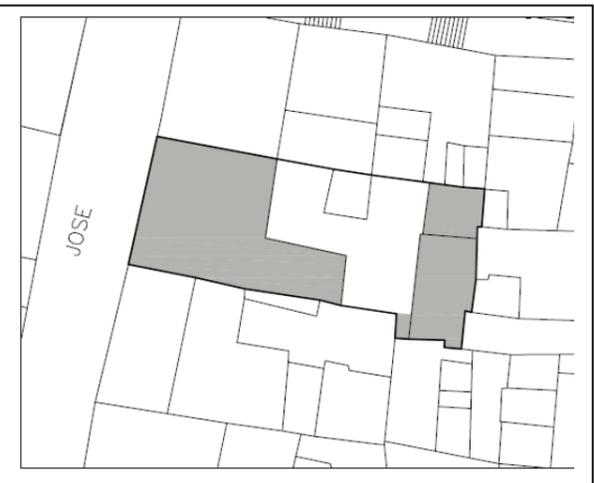
IDENTIFICACION DEL ELEMENTO CATALOGADO:	JS-06
Denominación: San José, 22	
Ref. Catastral: 4886221VF2648N

DESCRIPCION:	
Tipología:	Arquitectónica
Cronología:	Año 1960
Propiedad:	Privada
Uso:	Residencial
Valoración Histórica:	Vivienda tradicional de una planta, que representa la evolución de la tipología en el Núcleo de Maro, que contribuye mantener la fisonomía del núcleo urbano de Maro, caracterizado por sus fachadas de color blanco, su composición de huecos, sus sobria arquitectura y elementos de enrejados, sus zócalo pintados o de piedra artificial hidráulica y sus cubiertas inclinadas de teja cerámica.
Estado de conservación:	Aceptable
Valoración Histórica:	Vivienda tradicional de una planta, que representa la evolución de la tipología en el Núcleo de Maro..
Valoración Artística:	
Valoración Arquitectónica:	Composición de huecos y enrejados, carpintería en puerta principal y zócalo de piedra artificial hidráulica según las tipologías tradicionales.
Valoración Tipológica:	Parcela de dimensiones semejantes a las tradicionales con un espacio libre privado intermedio de dimensiones semejantes a los existentes en el núcleo de Maro.

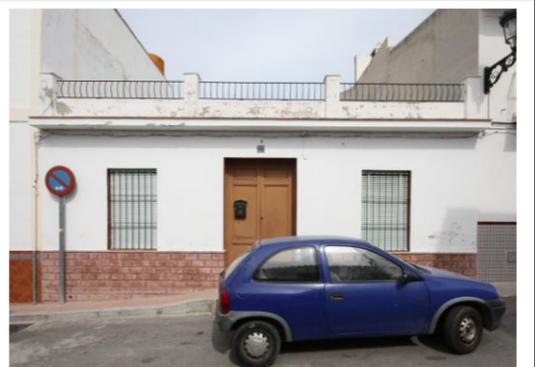
Valoración Urbanística:	
Valoración Arqueológica:	
Valoración Social:	
Valoración Ambiental:	Conservación del ambiente del Sitio Histórico de Maro.
Valoración Popular:	
Nivel de Protección:	Arquitectónica Ambiental (Grado IV).
Ordenanza PEP:	Casco Histórico
Valores a conservar:	Parcela, disposición de huecos y enrejados. Zócalo de piedra artificial hidráulica.
Elementos discordantes:	Cableado exterior. Cubierta plana, barandilla de cubierta y remate de cornisa. Medianeras laterales.
Observaciones:	Se considera necesario realizarlas actuaciones pertinentes a fin de eliminar o paliar la contaminación visual o perceptiva provocada por la medianeras laterales. Las actuaciones anteriores deberán ser evaluadas por la Comisión Técnica Municipal.

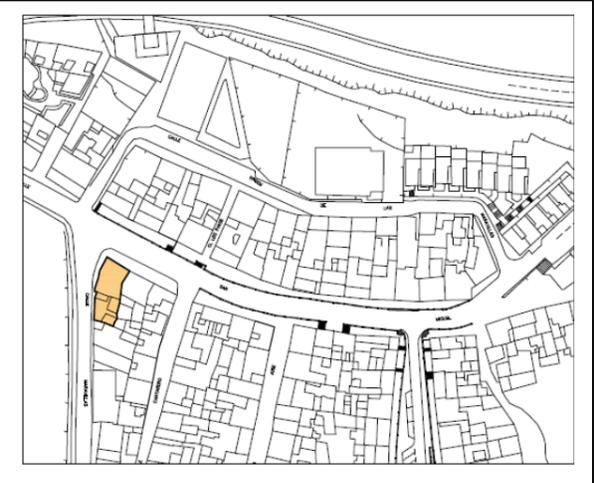
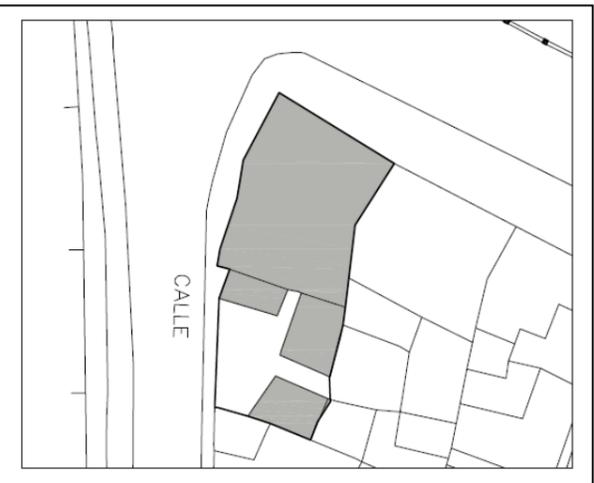
IDENTIFICACION DEL ELEMENTO CATALOGADO:		MG-01
Denominación: San Miguel, 2		
Ref. Catastral: 4887601VF2648N

DESCRIPCION:	
Tipología:	Arquitectónico
Cronología:	Año 1940
Propiedad:	Privada
Uso:	Residencial
Descripción:	Vivienda tradicional del Núcleo de Maro que contribuye mantener la fisonomía del núcleo urbano de Maro, caracterizado por sus fachadas de color blanco, su composición de huecos, sus sobria arquitectura y elementos de enrejados, sus zócalo pintados o de piedra artificial hidráulica y sus cubiertas inclinadas de teja cerámica.
Estado de conservación:	Buen estado
Valoración Histórica:	Vivienda tradicional del Núcleo de Maro que contribuye mantener la fisonomía del núcleo urbano de Maro..
Valoración Artística:	
Valoración Arquitectónica:	Composición de huecos tradicional y uso tradicional de materiales, mampostería, hierro y carpintería. Zócalo tradicional de piedra hidráulica.
Valoración Tipológica:	Parcela de dimensiones tradicionales, existencia de espacio libre privado al fondo de la parcela y una ocupación similar a la tradicional.

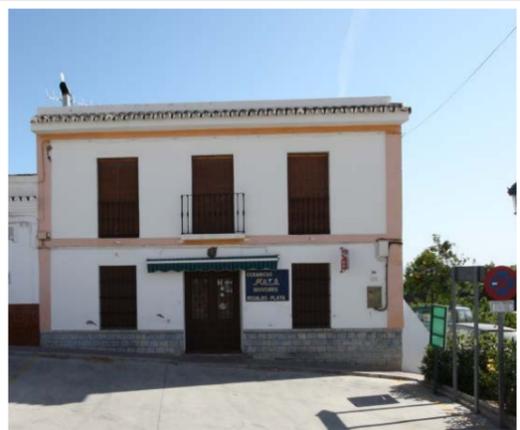
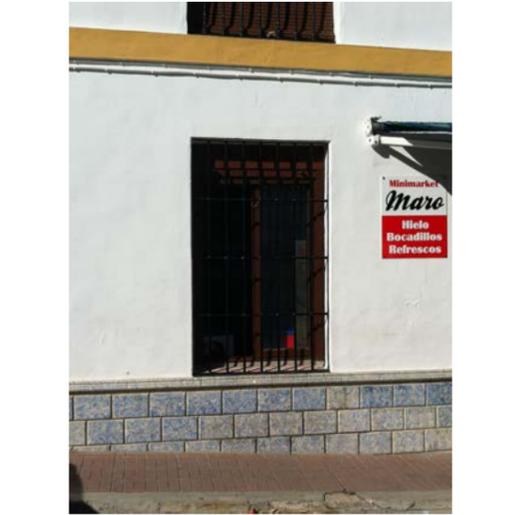
Valoración Urbanística:	
Valoración Arqueológica:	
Valoración Social:	
Valoración Ambiental:	Presencia destacada
Valoración Popular:	
Nivel de Protección:	Arquitectónica Parcial (Grado III).
Ordenanza PEP:	Casco Histórico
Valores a conservar:	Parcela, Dimensiones y disposición de huecos y enrejados en fachada principal, material de zócalo de piedra artificial hidráulica en fachada principal. Contrafuerte lateral.
Elementos discordantes:	Cubierta plana en toda la edificación, colores en recercados y molduras, cableado exterior y tipología de la edificación en la parte trasera de la parcela discordante con la tipología tradicional.
Observaciones:

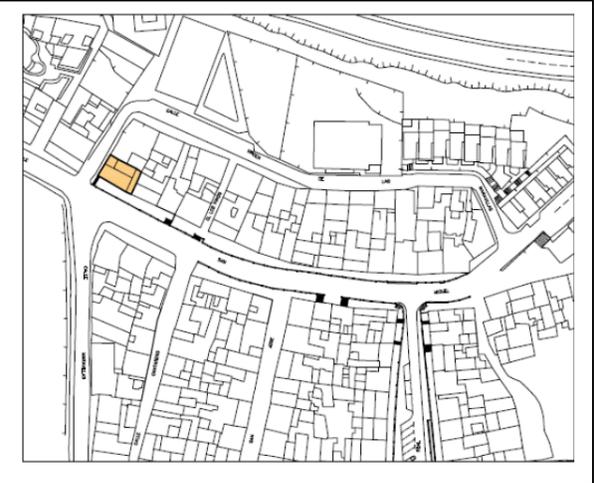
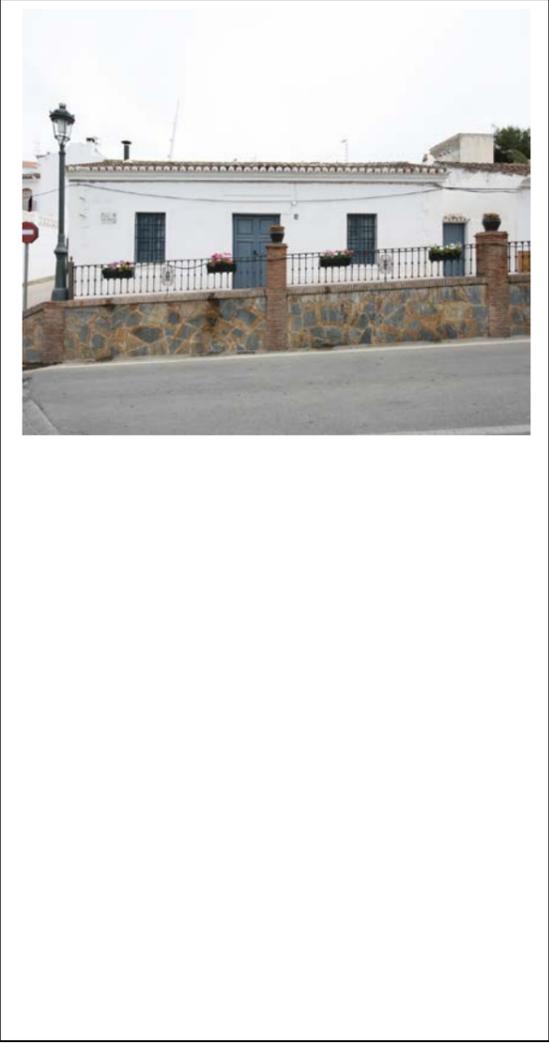
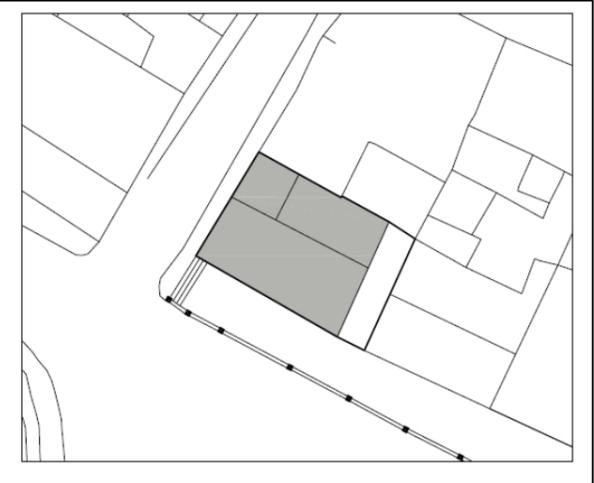
IDENTIFICACION DEL ELEMENTO CATALOGADO:	MG-02
Denominación: San Miguel, 03	
Ref. Catastral: 4887806VF2648N

DESCRIPCION:	
Tipología:	Arquitectónico
Cronología:	Año 1940
Propiedad:	Privada
Uso:	Residencial
Descripción:	Antigua Casa de Peones Camineros, edificación de una planta con un gran espacio libre al fondo de la parcela. Conserva aún sus elementos originales, carpinterías, enrejados, etc..
Estado de conservación:	Aceptable
Valoración Histórica:	Antigua Casa de Peones Camineros
Valoración Artística:	
Valoración Arquitectónica:	Edificación de una planta
Valoración Tipológica:	Tipología histórica
Valoración Urbanística:	
Valoración Arqueológica:	
Valoración Social:	
Valoración Ambiental:	Conservación del ambiente del Sitio Histórico de Maro.
Valoración Popular:	
Nivel de Protección:	Arquitectónica Global (Grado II).
Ordenanza PEP:	Casco Histórico
Valores a conservar:	Edificación de una planta, composición de huecos y solución constructiva de la cubierta, cerrajería y carpintería de madera, así como entrada lateral al patio, chimenea de latón Hastiales laterales.

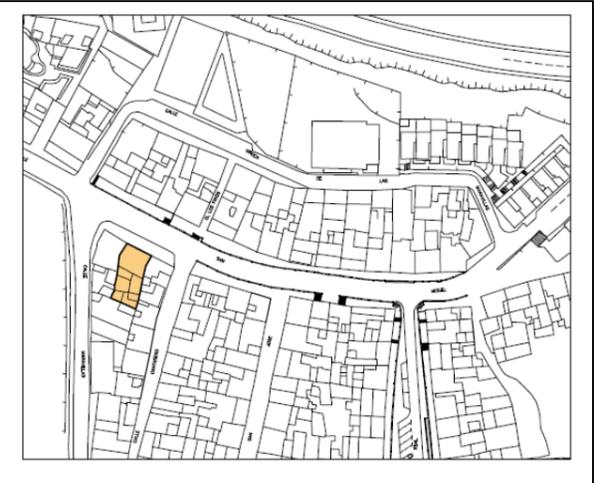
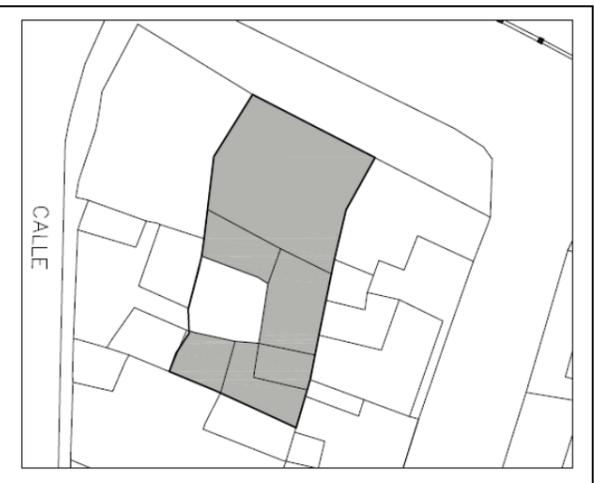
IDENTIFICACION DEL ELEMENTO CATALOGADO:		MG-03
Denominación: San Miguel, 04		
Ref. Catastral: 4887602VF2648N

DESCRIPCION:	
Tipología:	Arquitectónica
Cronología:	Año 1960
Propiedad:	Privada
Uso:	Residencial
Descripción:	Vivienda tradicional del Núcleo de Maro de una planta que contribuye mantener la fisonomía del núcleo urbano de Maro, caracterizado por sus fachadas de color blanco, su composición de huecos, sus sobria arquitectura y elementos de enrejados, sus zócalo pintados o de piedra artificial hidráulica y sus cubiertas inclinadas de teja cerámica.
Estado de conservación:	Buen estado
Valoración Histórica:	Vivienda tradicional del Núcleo de Maro de una planta que contribuye mantener la fisonomía del núcleo urbano de Maro.
Valoración Artística:	
Valoración Arquitectónica:	Composición de huecos tradicional y uso tradicional de materiales, mampostería, enrejados y carpintería. Decoración de cornisa y gárgolas ajustadas a los modelos tradicionales.
Valoración Tipológica:	Parcela de dimensiones tradicionales, existencia de espacio libre privado al fondo de la parcela y una ocupación similar a la tradicional.

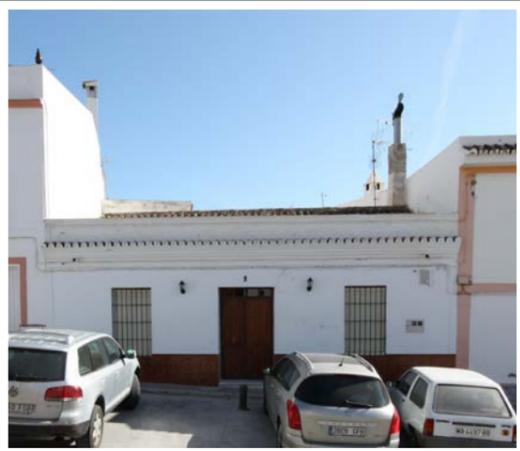
Valoración Urbanística:	
Valoración Arqueológica:	
Valoración Social:	
Valoración Ambiental:	Conservación del ambiente del Sitio Histórico de Maro
Valoración Popular:	
Nivel de Protección:	Arquitectónica Ambiental (Grado IV).
Ordenanza PEP:	Casco Histórico
Valores a conservar:	Parcela, Dimensiones y disposición de huecos y enrejados. Carpintería de madera en huecos. Decoración en cornisa.
Elementos discordantes:	Medianeras laterales vistas como consecuencia de la altura de la edificación. Cableado por la fachada. Elemento de evacuación de humos en cubierta. Zócalo con material de acabado no ajustado a los valores tradicionales.
Observaciones:	Se considera necesario realizarlas actuaciones pertinentes a fin de eliminar o paliar la contaminación visual o perceptiva provocada por la medianeras laterales. Las actuaciones anteriores deberán ser evaluadas por la Comisión Técnica Municipal.

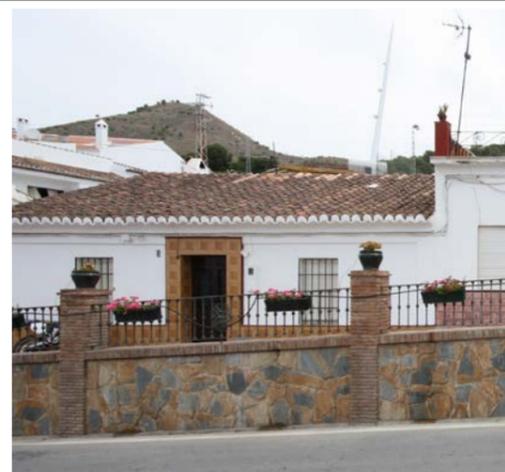
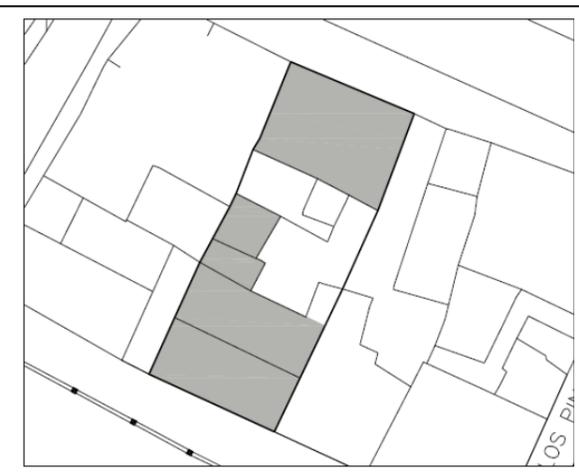
IDENTIFICACION DEL ELEMENTO CATALOGADO:	MG-04
Denominación: San Miguel, 05	
Ref. Catastral: 4887805VF2648N	
<div style="display: flex; justify-content: space-around;"> <div style="border: 1px solid black; width: 45%; height: 150px; position: relative;">

DESCRIPCION:	
Tipología:	Arquitectónica
Cronología:	Año 1960
Propiedad:	Privada
Uso:	Residencial
Descripción:	Vivienda tradicional del Núcleo de Maro de una planta que contribuye mantener la fisonomía del núcleo urbano de Maro, caracterizado por sus fachadas de color blanco, su composición de huecos, sus sobria arquitectura y elementos de enrejados, sus zócalo pintados o de piedra artificial hidráulica y sus cubiertas inclinadas de teja cerámica.
Estado de conservación:	Buen estado
Valoración Histórica:	Vivienda tradicional del Núcleo de Maro de una planta que contribuye mantener la fisonomía del núcleo urbano de Maro.
Valoración Artística:	
Valoración Arquitectónica:	Composición de huecos tradicional y uso tradicional de materiales, mampostería, enrejados y carpintería.
Valoración Tipológica:	Parcela de dimensiones tradicionales, existencia de espacio libre privado al fondo de la parcela y una ocupación similar a la tradicional.

Valoración Urbanística:	
Valoración Arqueológica:	
Valoración Social:	
Valoración Ambiental:	Conservación del ambiente del Sitio Histórico de Maro
Valoración Popular:	
Nivel de Protección:	Arquitectónica Ambiental (Grado IV).
Ordenanza PEP:	Casco Histórico
Valores a conservar:	Parcela, Dimensiones y disposición de huecos y enrejados. Carpintería de madera en huecos. Recercados de fachada.
Elementos discordantes:	Cableado por la fachada. Zócalo con material de acabado no ajustado a los valores tradicionales. Antena de telecomunicaciones no integrada en la edificación. Cubierta en segunda crujía con material de acabado no ajustado a los modelos tradicionales.
Observaciones:	Se considera necesario realizarlas actuaciones pertinentes a fin de eliminar o paliar la contaminación visual o perceptiva provocada por la medianeras laterales. Las actuaciones anteriores deberán ser evaluadas por la Comisión Técnica Municipal.

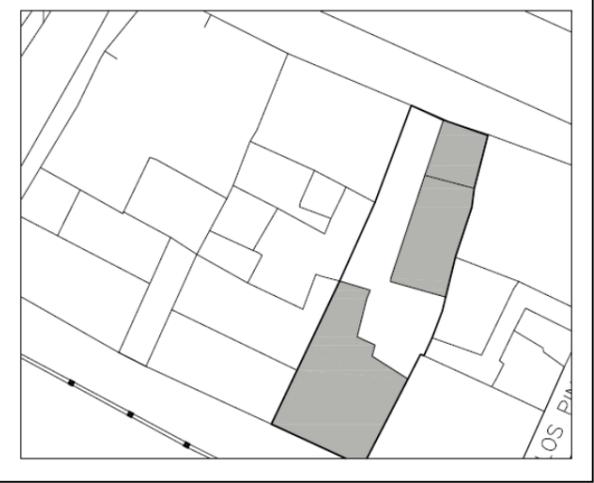
IDENTIFICACION DEL ELEMENTO CATALOGADO:	MG-05
Denominación: San Miguel, 07	
Ref. Catastral: 4887804VF2648N	
<div style="display: flex; justify-content: space-around;"> <div style="width: 45%;">

DESCRIPCION:	
Tipología:	Arquitectónica
Cronología:	Año 1960
Propiedad:	Privada
Uso:	Residencial
Descripción:	Vivienda tradicional del Núcleo de Maro de una planta que contribuye mantener la fisonomía del núcleo urbano de Maro, caracterizado por sus fachadas de color blanco, su composición de huecos, sus sobria arquitectura y elementos de enrejados, sus zócalo pintados o de piedra artificial hidráulica y sus cubiertas inclinadas de teja cerámica.
Estado de conservación:	Buen estado
Valoración Histórica:	Vivienda tradicional del Núcleo de Maro de una planta que contribuye mantener la fisonomía del núcleo urbano de Maro,.
Valoración Artística:	
Valoración Arquitectónica:	Zócalo de piedra artificial hidráulica.
Valoración Tipológica:	Parcela de dimensiones tradicionales, existencia de espacio libre privado al fondo de la parcela y una ocupación similar a la tradicional.
Valoración Urbanística:	
Valoración Arqueológica:

Valoración Social:	
Valoración Ambiental:	Conservación del ambiente del Sitio Histórico de Maro
Valoración Popular:	
Nivel de Protección:	Arquitectónica Ambiental (Grado IV).
Ordenanza PEP:	Casco Histórico
Valores a conservar:	Parcela, Zócalo de piedra artificial hidráulica. Recercados en fachada.
Elementos discordantes:	Cableado por la fachada. Cubierta plana en las dos primeras crujías y barandillas en fachada. Antena de telecomunicaciones no integrada en la edificación. Huecos de dimensiones no ajustados a los modelos tradicionales. Medianera lateral.
Observaciones:	Se considera necesario realizarlas actuaciones pertinentes a fin de eliminar o paliar la contaminación visual o perceptiva provocada por la medianeras laterales. Las actuaciones anteriores deberán ser evaluadas por la Comisión Técnica Municipal.

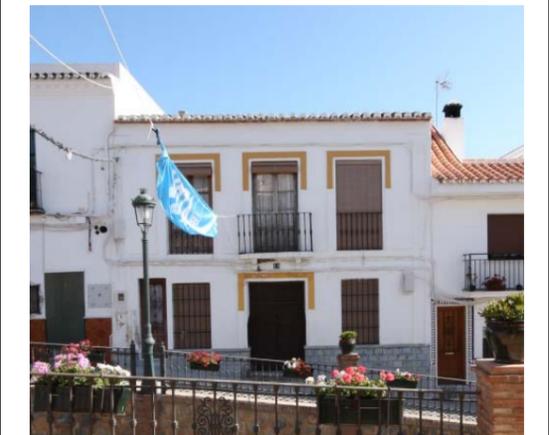
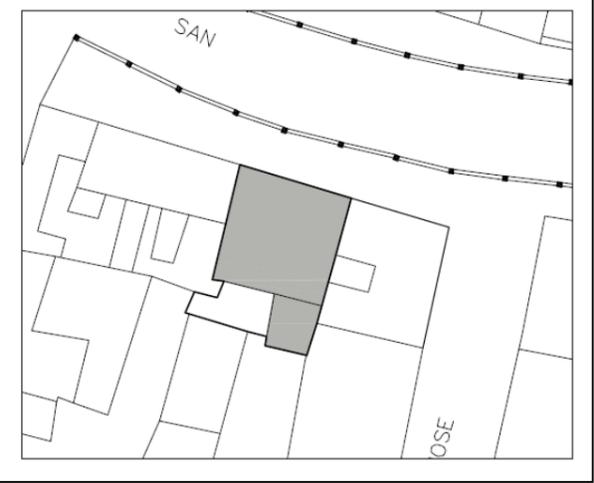
IDENTIFICACION DEL ELEMENTO CATALOGADO:		MG-06
Denominación: San Miguel, 10		
Ref. Catastral: 4886103VF2648N

DESCRIPCION:	
Tipología:	Arquitectónica
Cronología:	Año 1940
Propiedad:	Privada
Uso:	Residencial
Valoración Histórica:	Vivienda tradicional del Núcleo de Maro que contribuye mantener la fisonomía del núcleo urbano de Maro, caracterizado por sus fachadas de color blanco, su composición de huecos, sus sobria arquitectura y elementos de enrejados, sus zócalo pintados o de piedra artificial hidráulica y sus cubiertas inclinadas de teja cerámica.
Estado de conservación:	Buen estado
Valoración Histórica:	Vivienda tradicional del Núcleo de Maro que contribuye mantener la fisonomía del núcleo urbano de Maro..
Valoración Artística:	
Valoración Arquitectónica:	Composición de huecos tradicional y uso tradicional de materiales, mampostería, hierro y carpintería. Cubierta inclinada en 1ª crujía. Zócalo tradicional de piedra hidráulica.
Valoración Tipológica:	Parcela de dimensiones tradicionales, existencia de espacio libre privado al fondo de la parcela y una ocupación similar a la tradicional.

Valoración Urbanística:	
Valoración Arqueológica:	
Valoración Social:	
Valoración Ambiental:	Presencia destacada
Valoración Popular:	
Nivel de Protección:	Arquitectónica Parcial (Grado III).
Ordenanza PEP:	Casco Histórico
Valores a conservar:	Parcela, Dimensiones y disposición de huecos, material de zócalo. Resaltes decorativos en fachada singulares.
Elementos discordantes:	Cubierta plana en 2º crujía, acceso peatonal lateral al edificio desde espacio público no ajustada a la tipología tradicional, colores en recercados y molduras, cableado exterior.
Observaciones:

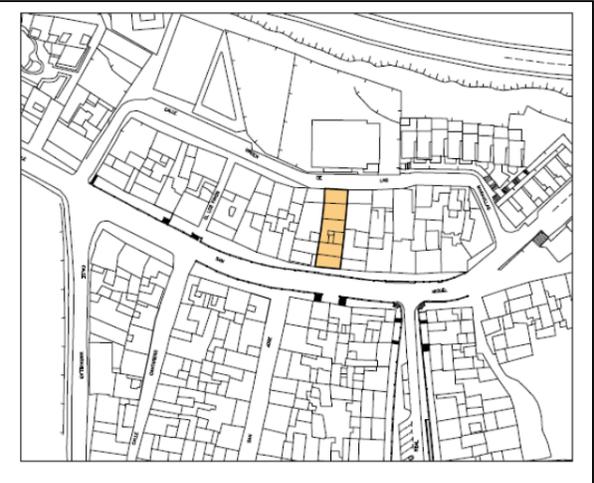
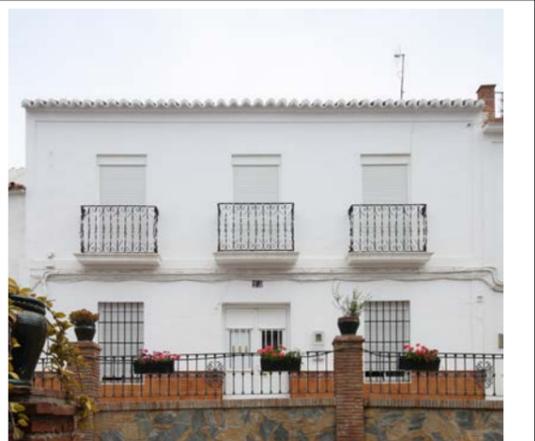
IDENTIFICACION DEL ELEMENTO CATALOGADO: MG-07	
Denominación:	San Miguel, 21
Ref. Catastral:	4887308VF2648N

DESCRIPCION:	
Tipología:	Edificación residencial unifamiliar
Cronología:	Año 1945
Propiedad:	Privada
Uso:	Residencial
Descripción:	Vivienda tradicional del Núcleo de Maro que contribuye mantener la fisonomía del núcleo urbano de Maro, caracterizado por sus fachadas de color blanco, su composición de huecos, sus sobria arquitectura y elementos de enrejados, sus zócalo pintados o de piedra artificial hidráulica y sus cubiertas inclinadas de teja cerámica.
Estado de conservación:	Buen estado
Valoración Histórica:	Vivienda tradicional del Núcleo de Maro que contribuye mantener la fisonomía del núcleo urbano de Maro.
Valoración Artística:	
Valoración Arquitectónica:	Composición de huecos tradicional y uso tradicional de materiales, mampostería, hierro. Cubierta inclinada en 1ª y 2ª crujía.
Valoración Tipológica:	Parcela de dimensiones tradicionales, existencia de espacio libre privado en medio de la parcela y una ocupación similar a la tradicional. La posición del mencionado espacio libre privado se produce como consecuencia de la existencia de la Calle Maravillas, utilizada para el acceso de vehículos a la parcela.

Valoración Urbanística:	
Valoración Arqueológica:	
Valoración Social:	
Valoración Ambiental:	Conservación del ambiente del Sitio Histórico de Maro
Valoración Popular:	
Nivel de Protección:	Arquitectónica Parcial (Grado III).
Ordenanza PEP:	Casco Histórico
Valores a conservar:	Parcela, Dimensiones y disposición de huecos, enrejados de huecos y recercados en fachada.
Elementos discordantes:	Zócalo con material de acabado no ajustado a los valores tradicionales, cableado exterior. Carpintería de huecos y persianas exteriores de en huecos de ventanas. Balcón corrido en planta primera. Antena de telecomunicaciones no integrada en la edificación.
Observaciones:	Edificación residencial unifamiliar con presencia importante en la calle San Miguel.

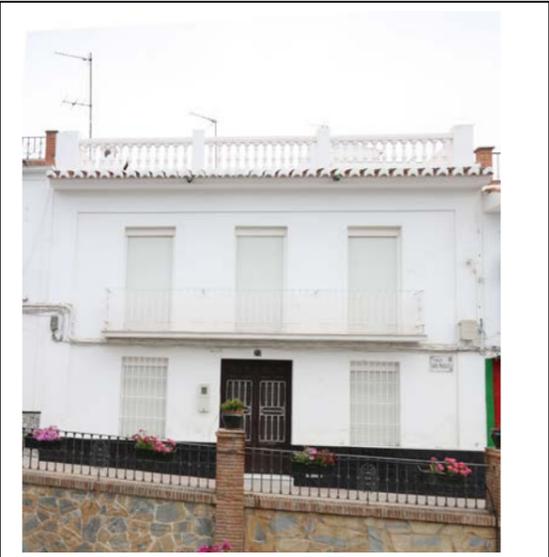
IDENTIFICACION DEL ELEMENTO CATALOGADO:		MG-08
Denominación: San Miguel, 25		
Ref. Catastral: 4887306VF2648N

DESCRIPCION:	
Tipología:	Arquitectónica
Cronología:	Año 1950
Propiedad:	Privada
Uso:	Residencial
Descripción:	Vivienda tradicional del Núcleo de Maro que contribuye mantener la fisonomía del núcleo urbano de Maro, caracterizado por sus fachadas de color blanco, su composición de huecos, sus sobria arquitectura y elementos de enrejados, sus zócalo pintados o de piedra artificial hidráulica y sus cubiertas inclinadas de teja cerámica.
Estado de conservación:	Buen estado
Valoración Histórica:	Vivienda tradicional del Núcleo de Maro que contribuye mantener la fisonomía del núcleo urbano de Maro..
Valoración Artística:	
Valoración Arquitectónica:	Composición de huecos tradicional y uso tradicional de materiales, mampostería, hierro y carpintería.
Valoración Tipológica:	Parcela de dimensiones tradicionales, existencia de espacio libre privado en medio de la parcela y una ocupación similar a la tradicional.

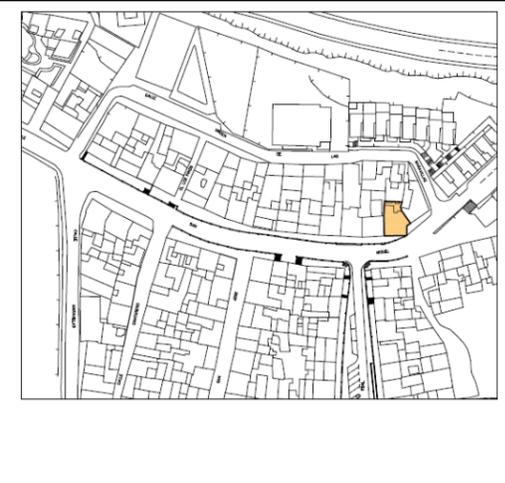
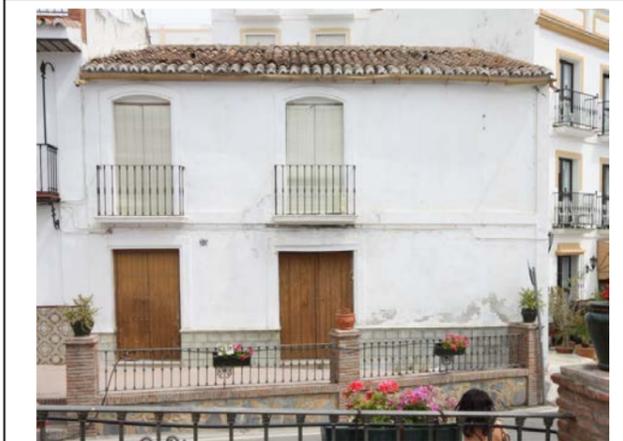
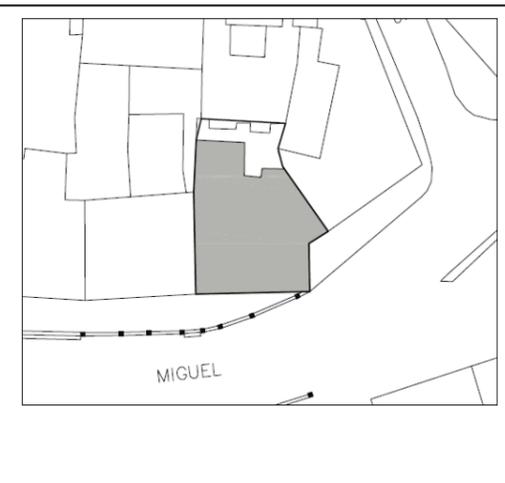
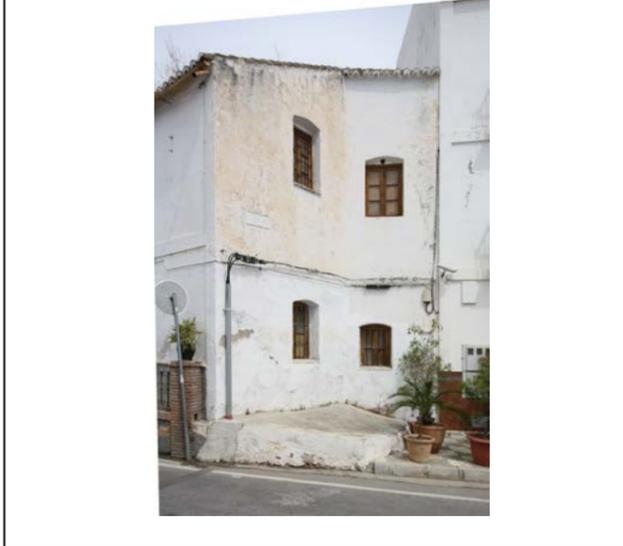
IDENTIFICACION DEL ELEMENTO CATALOGADO:	MG-09
Denominación: San Miguel, 31	
Ref. Catastral: 4887303VF2648N

DESCRIPCION:	
Tipología:	Arquitectónica
Cronología:	Año 1945
Propiedad:	Privada
Uso:	Residencial
Descripción:	Antigua escuela de Maro, que permite conocer más acerca de las formas de vida del municipio de Maro y su desarrollo histórico. Sus elementos constructivos y decorativos contribuyen mantener la fisonomía del núcleo urbano de Maro, caracterizado por sus fachadas de color blanco, su composición de huecos, sus sobrias arquitecturas y elementos de enrejados, sus zócalos pintados o de piedra artificial hidráulica y sus cubiertas inclinadas de teja cerámica.
Estado de conservación:	Deteriorado
Valoración Histórica:	Antigua escuela de Maro, que permite conocer más acerca de las formas de vida del municipio de Maro y su desarrollo histórico.
Valoración Artística:	
Valoración Arquitectónica:	Composición de huecos, materiales de acabados, mampostería, enrejados, balcones y carpintería de madera ajustados a los modelos tradicionales. Zócalo de piedra artificial hidráulica.

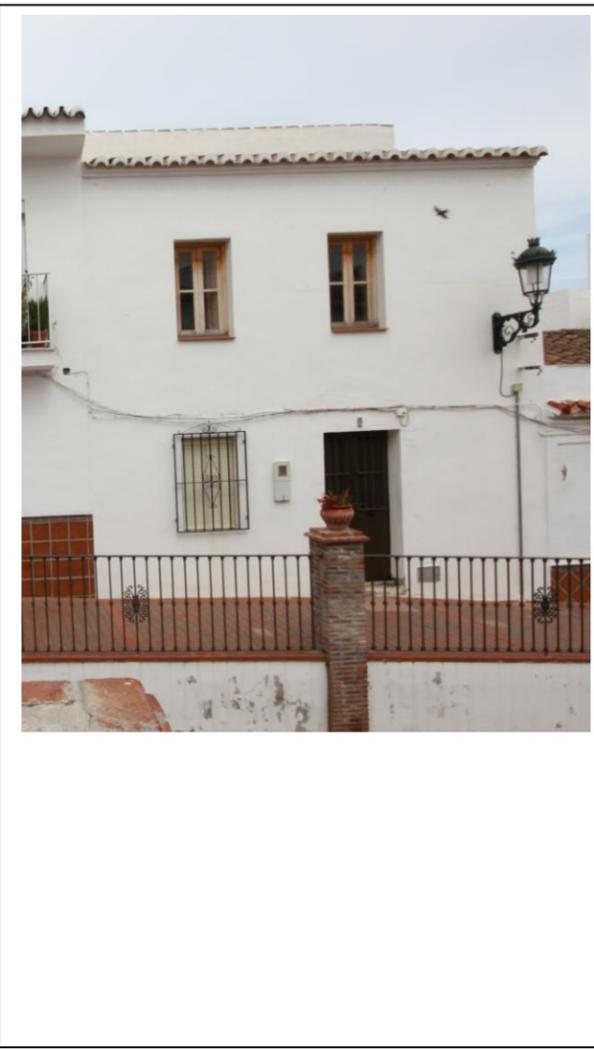
IDENTIFICACION DEL ELEMENTO CATALOGADO:	RL-01
Denominación: Real, 08	
Ref. Catastral: 4986027VF2648N

DESCRIPCION:	
Tipología:	Arquitectónica
Cronología:	Año 1940
Propiedad:	Privada
Uso:	Residencial
Descripción:	Edificación residencial singular y contribuyen mantener la fisonomía del núcleo urbano de Maro, caracterizado por sus fachadas de color blanco, su composición de huecos, sus sobrias arquitecturas y elementos de enrejados, sus zócalos pintados o de piedra artificial hidráulica y sus cubiertas inclinadas de teja cerámica.
Estado de conservación:	Bueno
Valoración Histórica:	Edificación residencial singular y contribuyen mantener la fisonomía del núcleo urbano de Maro..
Valoración Artística:	
Valoración Arquitectónica:	Edificación con disposición de huecos singulares y materiales tradicionales.
Valoración Tipológica:	Parcela de grandes dimensiones debido a su posición, con espacio libre privado al fondo de la parcela y una ocupación similar a la tradicional, con existencia de construcciones auxiliares en tercera y cuarta crujía.

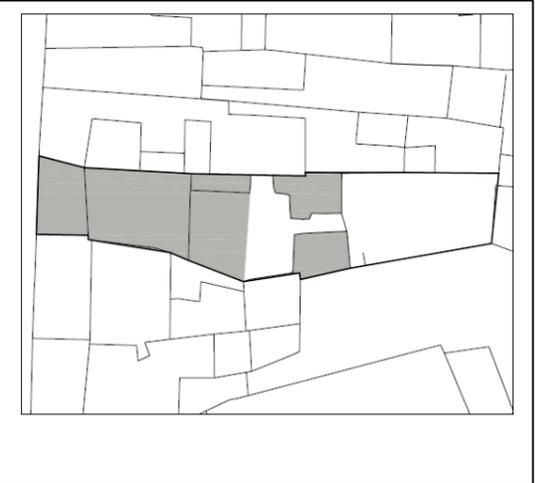
Valoración Urbanística:	
Valoración Arqueológica:	
Valoración Social:	
Valoración Ambiental:	Gran presencia para la conservación del ambiente del Sitio Histórico de Maro.
Valoración Popular:	
Nivel de Protección:	Arquitectónica Parcial (Grado III).
Ordenanza PEP:	Casco Histórico
Valores a conservar:	Disposición de huecos de fachadas principal.
Elementos discordantes:	Cableado exterior, cubierta inclinada en segunda crujía no ajustada a los modelos tradicionales. Enrejado en planta baja. Elementos de alumbrado público en fachada.
Observaciones:	Se recomienda la eliminación de los elementos discordantes en cubierta y fachada, debido a la importante presencia visual que posee la edificación en el casco de Maro.

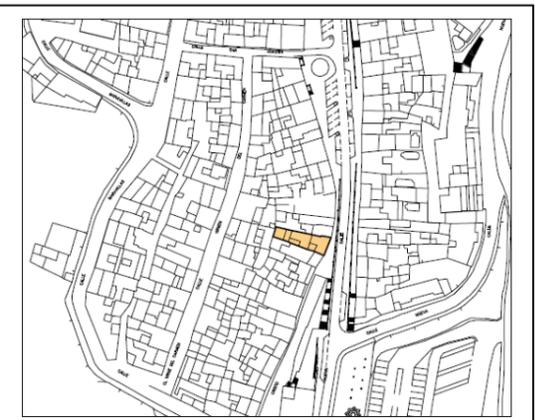
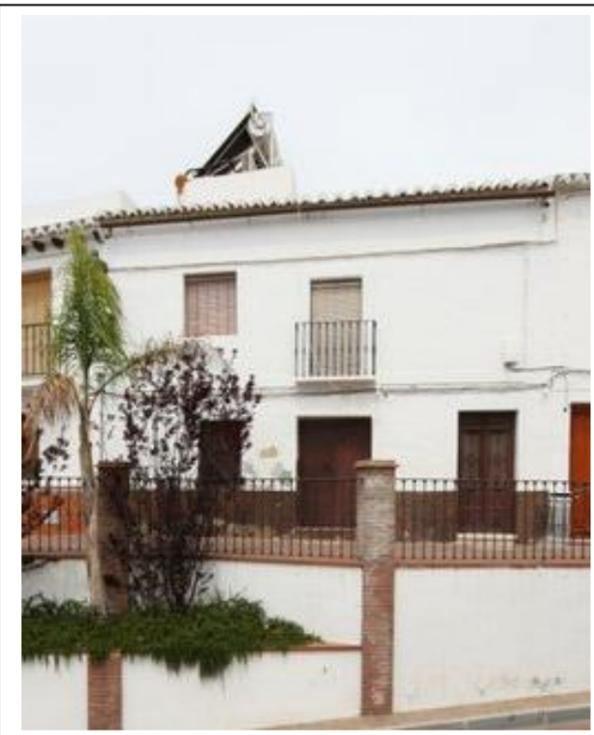
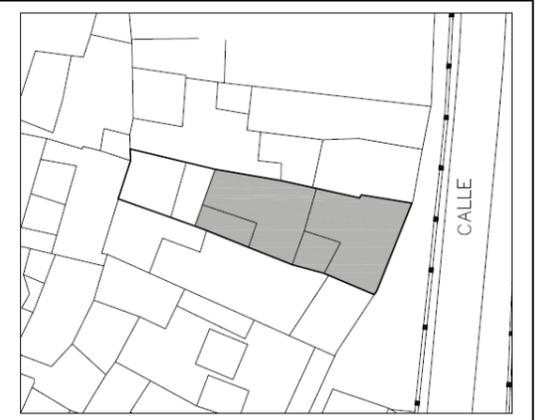
IDENTIFICACION DEL ELEMENTO CATALOGADO:	RL-02
Denominación: Real, 09	
Ref. Catastral: 4885313VF2648N	
<div style="display: flex; justify-content: space-around;"> <div style="width: 45%; border: 1px solid black; padding: 5px;">

DESCRIPCION:	
Tipología:	Arquitectónica
Cronología:	Año 1945
Propiedad:	Privada
Uso:	Residencial
Descripción:	Edificación residencial que contribuye mantener la fisonomía del núcleo urbano de Maro, caracterizado por sus fachadas de color blanco, su composición de huecos, sus sobrias arquitecturas y elementos de enrejados, sus zócalos pintados o de piedra artificial hidráulica y sus cubiertas inclinadas de teja cerámica.
Estado de conservación:	Aceptable
Valoración Histórica:	Edificación residencial que contribuye mantener la fisonomía del núcleo urbano de Maro..
Valoración Artística:	
Valoración Arquitectónica:	Casa con composición de huecos en planta baja y planta alta ajustada a las dimensiones de la parcela y los modelos tradicionales. Cubierta inclinada, enrejados, carpinterías de madera, zócalos pintados y recercados representa la arquitectura sobria del núcleo de Maro.
Valoración Tipológica:	Parcela de dimensiones ajustada en fachada a los valores tradicionales, no así en el ancho de su fondo. Existencia de un espacio libre privado al fondo de la parcela, con existencia de construcciones auxiliares en tercera.

Valoración Urbanística:	
Valoración Arqueológica:	
Valoración Social:	
Valoración Ambiental:	Gran presencia para la conservación del ambiente del Sitio Histórico de Maro.
Valoración Popular:	
Nivel de Protección:	Arquitectónica Parcial (Grado III).
Ordenanza PEP:	Casco Histórico
Valores a conservar:	Composición de huecos, enrejados, recercados de huecos, carpintería de madera en huecos y zócalo pintado.
Elementos discordantes:	Cableado exterior. Antenas de telecomunicaciones no integradas en la edificación. Placa de producción de agua caliente en cubierta no integrada en la edificación.
Observaciones:	Se recomienda la eliminación de los elementos discordantes en debido a la presencia visual que posee la edificación en el casco de Maro.

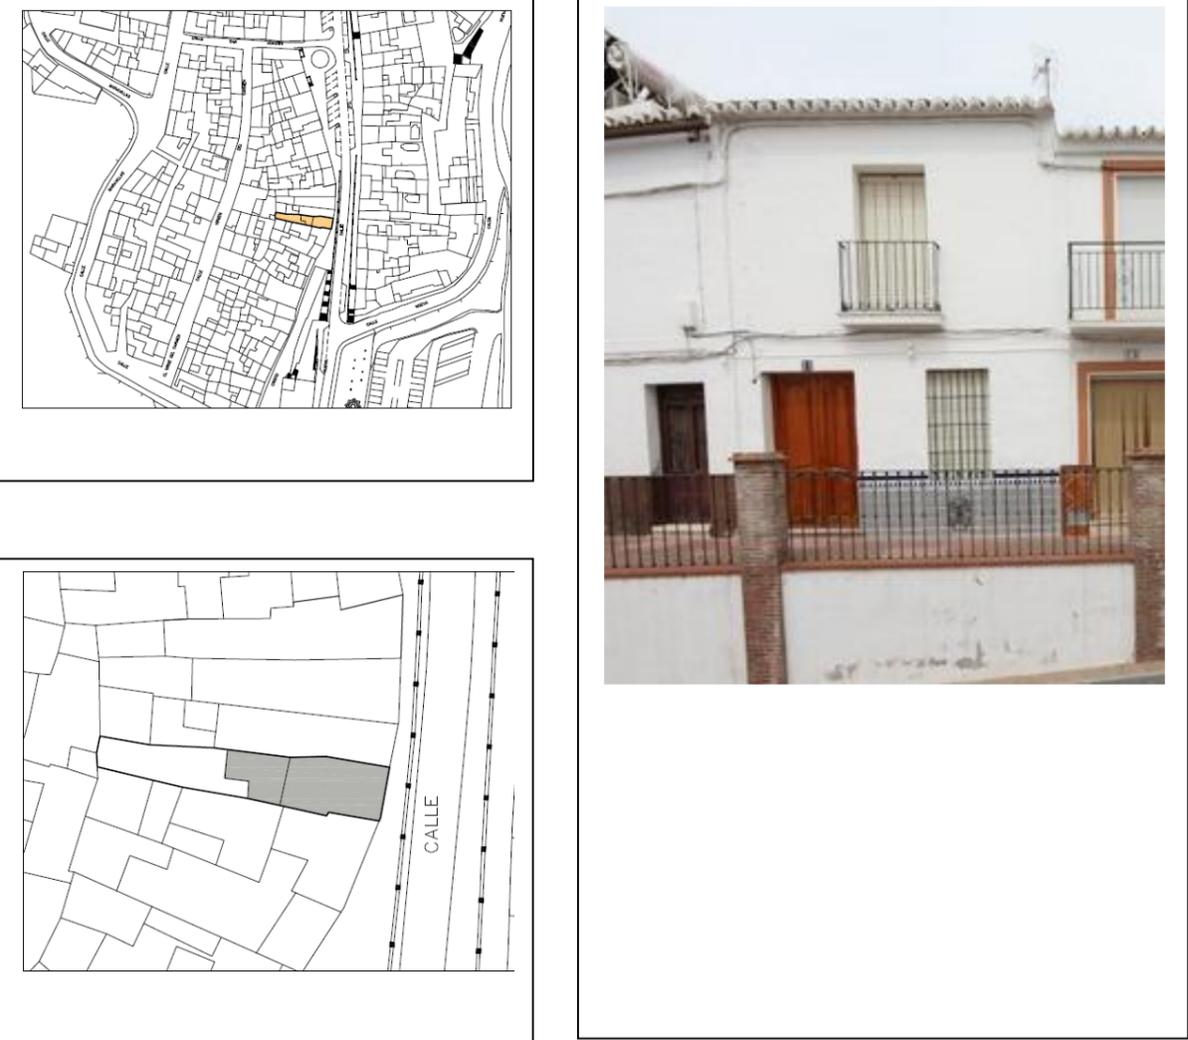
IDENTIFICACION DEL ELEMENTO CATALOGADO:	RL-03
Denominación: Real, 11	
Ref. Catastral: 4885312VF2648N

DESCRIPCION:	
Tipología:	Arquitectónica
Cronología:	Año 1945
Propiedad:	Privada
Uso:	Residencial
Descripción:	Edificación residencial que contribuye mantener la fisonomía del núcleo urbano de Maro, caracterizado por sus fachadas de color blanco, su composición de huecos, sus sobrias arquitecturas y elementos de enrejados, sus zócalos pintados o de piedra artificial hidráulica y sus cubiertas inclinadas de teja cerámica.
Estado de conservación:	Aceptable
Valoración Histórica:	Edificación residencial que contribuye mantener la fisonomía del núcleo urbano de Maro,...
Valoración Artística:	
Valoración Arquitectónica:	Casa con composición de huecos en planta baja y planta alta ajustada a las dimensiones de la parcela. Cubierta inclinada y enrejados de planta baja ajustados a los valores tradicionales.
Valoración Tipológica:	Parcela de dimensiones algo más reducidas en fachada de los valores tradicionales, existencia de un espacio libre privado al fondo de la parcela, con existencia de construcciones auxiliares en tercera.

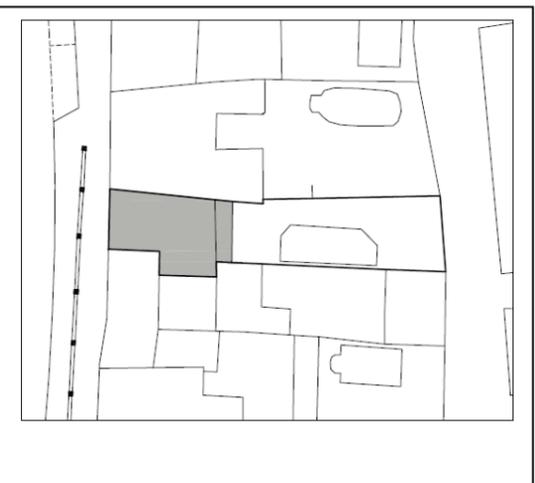
DESCRIPCION:	
Tipología:	Arquitectónica
Cronología:	Año 1940
Propiedad:	Privada
Uso:	Residencial
Estado de conservación:	Bueno
Descripción:	Edificación residencial singular que contribuye mantener la fisonomía del núcleo urbano de Maro, caracterizado por sus fachadas de color blanco, su composición de huecos, sus sobrias arquitecturas y elementos de enrejados, sus zócalos pintados o de piedra artificial hidráulica y sus cubiertas inclinadas de teja cerámica.
Valoración Histórica:	Edificación residencial que contribuye mantener la fisonomía del núcleo urbano de Maro..
Valoración Artística:	
Valoración Arquitectónica:	Edificación con disposición de huecos singulares, carpinterías exteriores y materiales tradicionales.
Valoración Tipológica:	Parcela de grandes dimensiones debido a su posición, con espacio libre privado al fondo de la parcela y una ocupación similar a la tradicional, con existencia de construcciones auxiliares en tercera y cuarta crujía.

Valoración Urbanística:	
Valoración Arqueológica:	
Valoración Social:	
Valoración Ambiental:	Gran presencia para la conservación del ambiente del Sitio Histórico de Maro.
Valoración Popular:	
Nivel de Protección:	Arquitectónica Parcial (Grado III).
Ordenanza PEP:	Casco Histórico
Valores a conservar:	Disposición de huecos de fachadas principal, carpinterías exteriores y enrejados.
Elementos discordantes:	Cableado exterior. Antenas de telecomunicaciones no integradas en la edificación.
Observaciones:	Se recomienda la eliminación de los elementos discordantes en cubierta y fachada, debido a la importante presencia visual que posee la edificación en el casco de Maro.

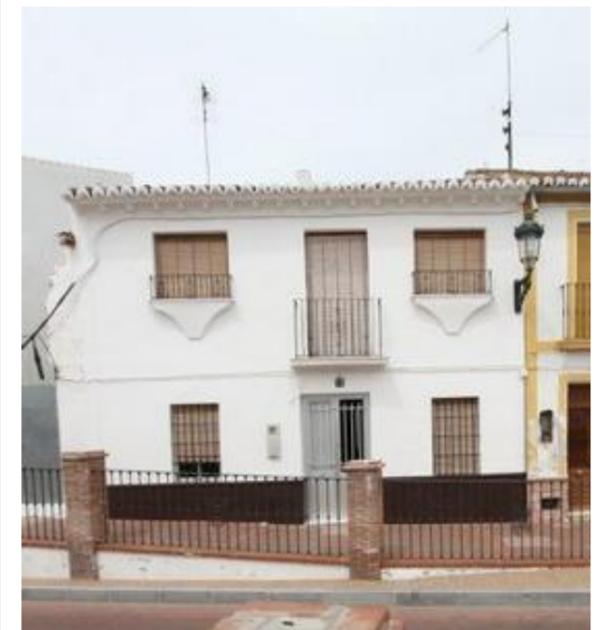
DESCRIPCION:	
Tipología:	Arquitectónica
Cronología:	Año 1940
Propiedad:	Privada
Uso:	Residencial
Descripción:	Edificación residencial que contribuye mantener la fisonomía del núcleo urbano de Maro, caracterizado por sus fachadas de color blanco, su composición de huecos, sus sobrias arquitecturas y elementos de enrejados, sus zócalos pintados o de piedra artificial hidráulica y sus cubiertas inclinadas de teja cerámica.
Estado de conservación:	aceptable
Valoración Histórica:	Edificación residencial que contribuye mantener la fisonomía del núcleo urbano de Maro.
Valoración Artística:	
Valoración Arquitectónica:	Casa con composición de huecos ajustada a las composiciones tradicionales, con variaciones en los huecos de planta alta. Cubierta inclinada, recercados de fachada y enrejados de planta baja ajustados a los valores tradicionales.
Valoración Tipológica:	Parcela de dimensiones algo más reducidas en fachada de los valores tradicionales, existencia de un espacio libre privado al fondo de la parcela, con existencia de construcciones auxiliares en tercera y cuarta crujía.

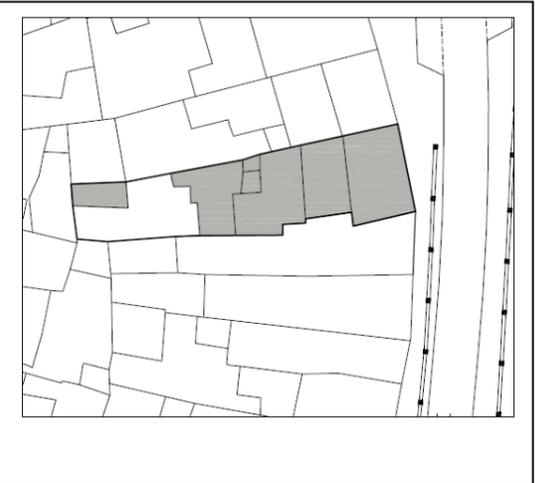
IDENTIFICACION DEL ELEMENTO CATALOGADO:	RL-05
Denominación: Real, 19	
Ref. Catastral: 4885308VF2648N

Valoración Urbanística:	
Valoración Arqueológica:	
Valoración Social:	
Valoración Ambiental:	Gran presencia para la conservación del ambiente del Sitio Histórico de Maro.
Valoración Popular:	
Nivel de Protección:	Arquitectónica Parcial (Grado III).
Ordenanza PEP:	Casco Histórico
Valores a conservar:	Composición de huecos, recercados de fachada, enrejados de planta baja, cubierta inclinada.
Elementos discordantes:	Cableado exterior, persianas exteriores, enrejados de planta alta, decoraciones en cornisa. Antenas de telecomunicaciones no integradas en la edificación. Elemento de alumbrado público en el exterior.
Observaciones:	Se recomienda la eliminación de los elementos discordantes en debido a la presencia visual que posee la edificación en el casco de Maro.

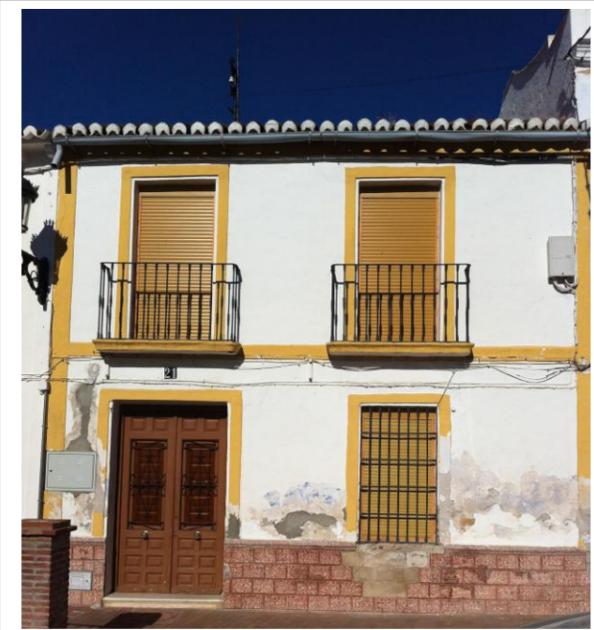
DESCRIPCION:	
Tipología:	Arquitectónica
Cronología:	Año 1950
Propiedad:	Privada
Uso:	Residencial
Descripción:	Edificación residencial que contribuye mantener la fisonomía del núcleo urbano de Maro, caracterizado por sus fachadas de color blanco, su composición de huecos, sus sobrias arquitecturas y elementos de enrejados, sus zócalos pintados o de piedra artificial hidráulica y sus cubiertas inclinadas de teja cerámica.
Estado de conservación:	aceptable
Valoración Histórica:	Edificación residencial que contribuye mantener la fisonomía del núcleo urbano de Maro.
Valoración Artística:	
Valoración Arquitectónica:	Casa con composición de huecos ajustada a las dimensiones de la fachada de parcela, con detalles como composición de huecos, cubierta inclinada, recercados y enrejados, zócalo de piedra artificial hidráulica ajustados a los valores tradicionales.
Valoración Tipológica:	Parcela de dimensiones algo más reducidas en fachada de los valores tradicionales, existencia de un espacio libre privado al fondo de la parcela, con existencia de construcciones auxiliares en tercera y cuarta crujía.

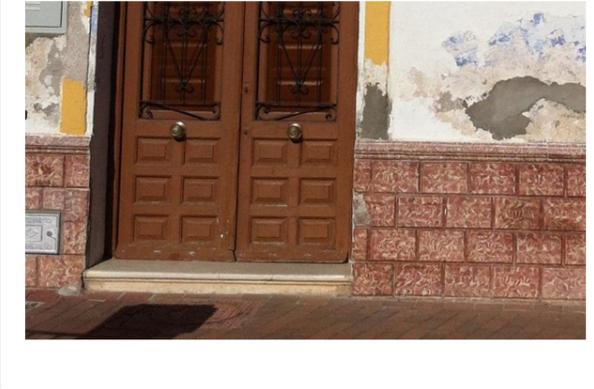
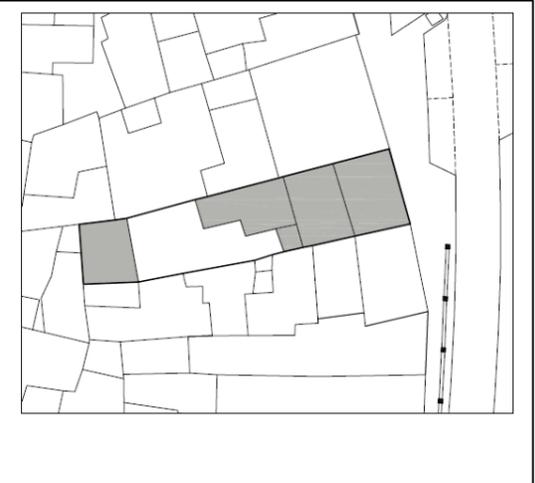
IDENTIFICACION DEL ELEMENTO CATALOGADO:	RL-06
Denominación: Real, 21	
Ref. Catastral: 4885307VF2648N

Valoración Urbanística:	
Valoración Arqueológica:	
Valoración Social:	
Valoración Ambiental:	Gran presencia para la conservación del ambiente del Sitio Histórico de Maro.
Valoración Popular:	
Nivel de Protección:	Arquitectónica Parcial (Grado III).
Ordenanza PEP:	Casco Histórico
Valores a conservar:	Composición de huecos, recercados y enrejados, zócalo de piedra artificial, carpintería de madera en puerta principal.
Elementos discordantes:	Cableado exterior, persianas exteriores, Antenas de telecomunicaciones no integradas en la edificación.
Observaciones:	Se recomienda la eliminación de los elementos discordantes en debido a la presencia visual que posee la edificación en el casco de Maro.

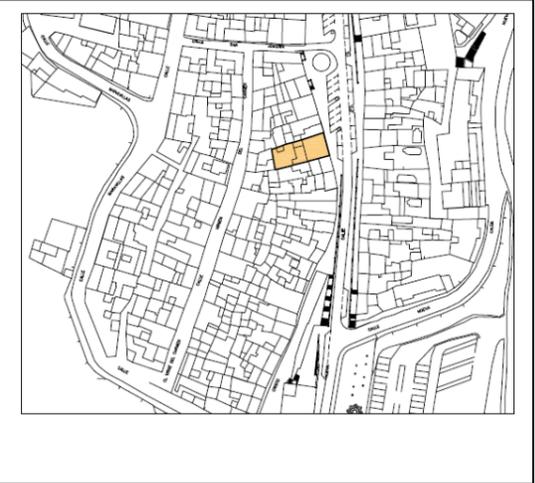
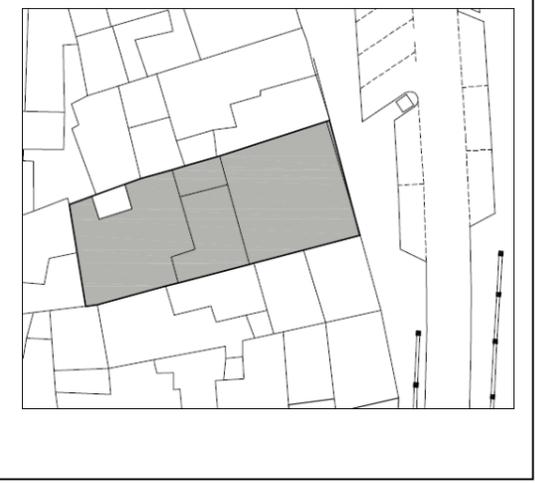
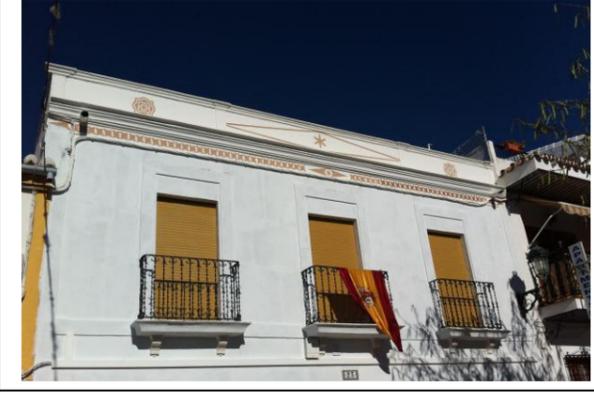
IDENTIFICACION DEL ELEMENTO CATALOGADO:	RL-07
Denominación: Real, 23	
Ref. Catastral: 4885306VF2648N

DESCRIPCION:	
Tipología:	Arquitectónica
Cronología:	Año 1950
Propiedad:	Privada
Uso:	Residencial
Descripción:	Edificación residencial que contribuye mantener la fisonomía del núcleo urbano de Maro, caracterizado por sus fachadas de color blanco, su composición de huecos, sus sobrias arquitecturas y elementos de enrejados, sus zócalos pintados o de piedra artificial hidráulica y sus cubiertas inclinadas de teja cerámica.
Valoración Histórica:	Edificación residencial que contribuye mantener la fisonomía del núcleo urbano de Maro.
Valoración Artística:	
Valoración Arquitectónica:	Casa solariega con detalles, composición de huecos, cubierta inclinada tras petos en fachada, gárgolas, hastial lateral, decoración de cornisa y peto, decoración de balcones y enrejados.
Valoración Tipológica:	Parcela de dimensiones tradicionales, existencia de un muy pequeño espacio libre privado al fondo de la parcela de dimensiones ajustadas a los modelos iniciales tradicionales, con existencia de construcciones auxiliares en tercera y cuarta crujía.

Valoración Urbanística:	
Valoración Arqueológica:	
Valoración Social:	
Valoración Ambiental:	Gran presencia para la conservación del ambiente del Sitio Histórico de Maro.
Valoración Popular:	
Nivel de Protección:	Arquitectónica Parcial (Grado III).
Ordenanza PEP:	Casco Histórico
Valores a conservar:	Composición de huecos, cubierta inclinada tras petos en fachada, gárgolas, decoración de cornisa y peto, decoración de balcones, hastial lateral y enrejados.
Elementos discordantes:	Cableado exterior, persianas exteriores, Antenas de telecomunicaciones no integradas en la edificación. Elementos de alumbrado público en fachada.
Observaciones:	Se recomienda la eliminación de los elementos discordantes en cubierta y fachada, debido a la importante presencia visual que posee la edificación en el casco de Maro.

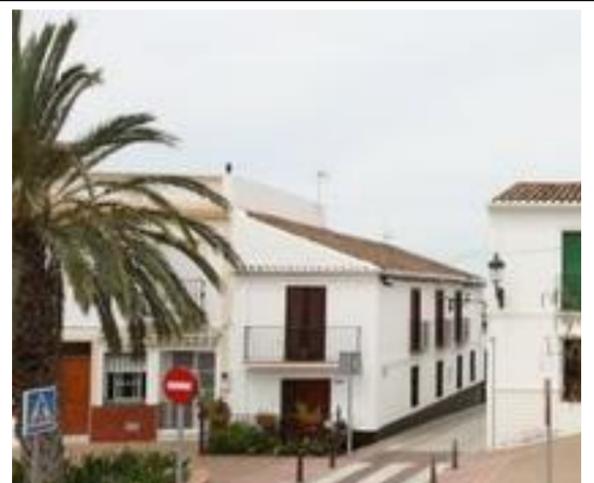
IDENTIFICACION DEL ELEMENTO CATALOGADO:	RL-08
Denominación: Real, 33	
Ref. Catastral: 4885301VF2648N

DESCRIPCION:	
Tipología:	Arquitectónica
Cronología:	Año 1940
Propiedad:	Privada
Uso:	Residencial
Estado de conservación:	Bueno
Descripción:	Edificación residencial singular que contribuye mantener la fisonomía del núcleo urbano de Maro, caracterizado por sus fachadas de color blanco, su composición de huecos, sus sobrias arquitecturas y elementos de enrejados, sus zócalos pintados o de piedra artificial hidráulica y sus cubiertas inclinadas de teja cerámica.
Valoración Artística:	
Valoración Arquitectónica:	Edificación singular como consecuencia de su situación en esquina y de la rasante de su planta baja, con disposición de huecos y materiales tradicionales, tanto en fachada principal como lateral. Cubierta inclinada en 1ª crujía.
Valoración Tipológica:	Parcela singular sin la existencia del espacio libre privado al fondo de la parcela y una ocupación del 100% de la parcela.
Valoración Urbanística:

Valoración Arqueológica:	
Valoración Social:	
Valoración Ambiental:	Gran presencia para la conservación del ambiente del Sitio Histórico de Maro.
Valoración Popular:	
Nivel de Protección:	Arquitectónica Global (Grado II).
Ordenanza PEP:	Casco Histórico
Valores a conservar:	Lo singular de la edificación debido a su situación en esquina, así como su disposición de huecos en fachada, carpintería, recercados y enrejados.
Elementos discordantes:	Cableado exterior, enrejados de plantas altas, petos de terraza trasera. Antenas de telecomunicaciones no integradas en la edificación. Elementos de alumbrado público en fachada.
Observaciones:	Se recomienda la eliminación de los elementos discordantes en cubierta y fachada, debido a la importante presencia visual que posee la edificación en el casco de Maro.
