Maro

CATÁLOGO DE BIENES PROTEGIDOS

MEMORIA JUSTIFICATIVA

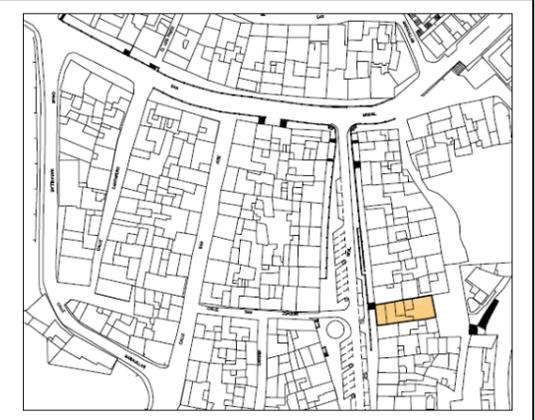
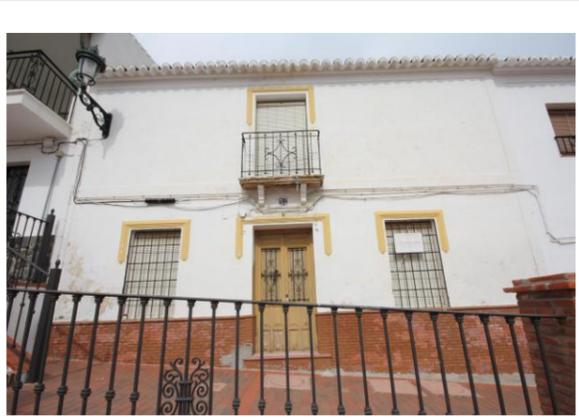
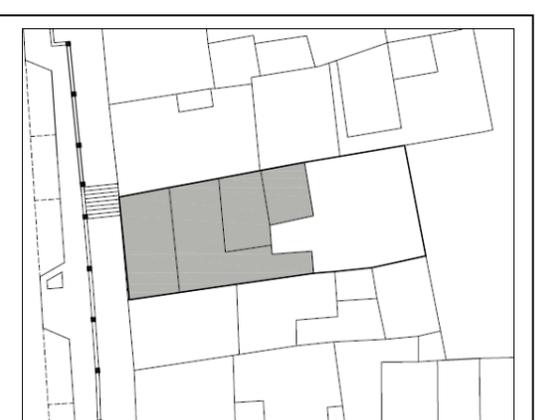
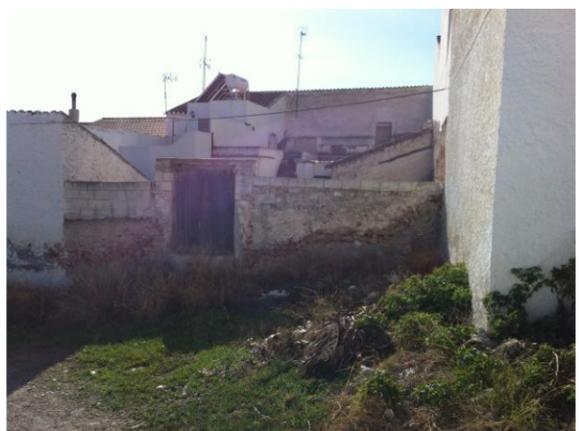
IDENTIFICACION DEL ELEMENTO CATALOGADO:	RL-09
Denominación: Real, 34	
Ref. Catastral: 4986011VF2648N

DESCRIPCION:	
Tipología:	Arquitectónica
Cronología:	Año 1940
Propiedad:	Privada
Uso:	Residencial
Descripción:	Edificación residencial que contribuye mantener la fisonomía del núcleo urbano de Maro, caracterizado por sus fachadas de color blanco, su composición de huecos, sus sobrias arquitecturas y elementos de enrejados, sus zócalos pintados o de piedra artificial hidráulica y sus cubiertas inclinadas de teja cerámica.
Estado de conservación:	Malo
Valoración Histórica:	Edificación residencial que contribuyen mantener la fisonomía del núcleo urbano de Maro.
Valoración Artística:	
Valoración Arquitectónica:	Edificación con disposición de huecos, enrejados, carpinterías exteriores, recercados de fachadas y materiales tradicionales.
Valoración Tipológica:	Parcela que representa la tipología de parcela y disposición de volúmenes en el interior de la misma. Con espacio libre privado al fondo de la parcela y una ocupación similar a la tradicional, con existencia de construcciones auxiliares en tercera y cuarta crujía.

Valoración Urbanística:	
Valoración Arqueológica:	
Valoración Social:	
Valoración Ambiental:	Gran presencia para la conservación del ambiente del Sitio Histórico de Maro.
Valoración Popular:	
Nivel de Protección:	Arquitectónica Global (Grado II).
Ordenanza PEP:	Casco Histórico
Valores a conservar:	Parcela y disposición de volúmenes. Disposición de huecos de fachadas principal, carpinterías exteriores y enrejados.
Elementos discordantes:	Cableado exterior. Antenas de telecomunicaciones no integradas en la edificación.
Observaciones:	Se recomienda la eliminación de los elementos discordantes en cubierta y fachada, debido a la importante presencia visual que posee la edificación en el casco de Maro.

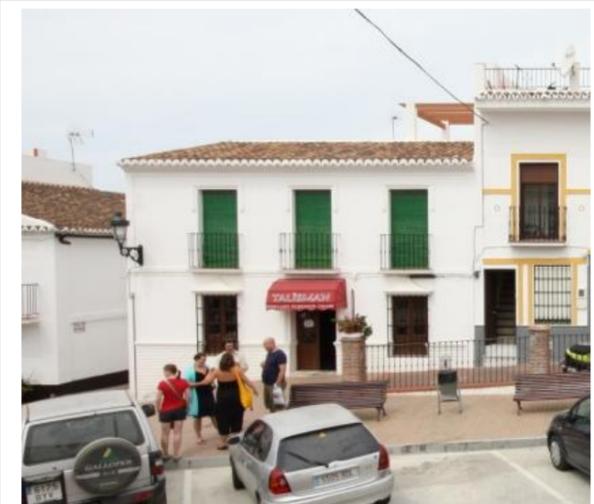
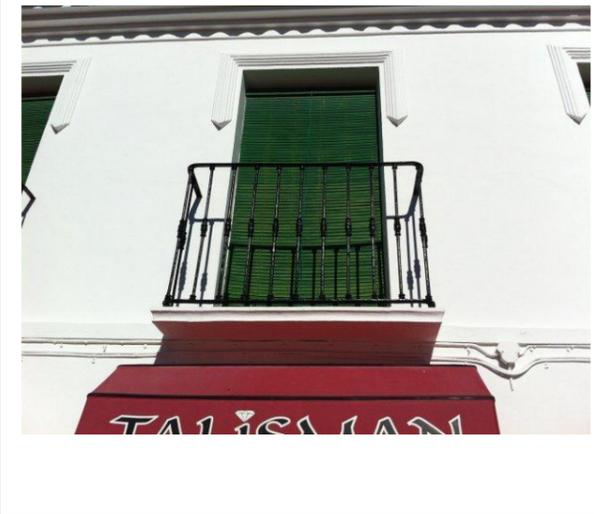
DESCRIPCION:	
Tipología:	Arquitectónica
Cronología:	Año 1960
Propiedad:	Privada
Uso:	Residencial
Descripción:	Edificación residencial que contribuye mantener la fisonomía del núcleo urbano de Maro, caracterizado por sus fachadas de color blanco, su composición de huecos, sus sobrias arquitecturas y elementos de enrejados, sus zócalos pintados o de piedra artificial hidráulica y sus cubiertas inclinadas de teja cerámica.
Estado de conservación:	Bueno
Valoración Histórica:	Edificación residencial y contribuyen mantener la fisonomía del núcleo urbano de Maro..
Valoración Artística:	
Valoración Arquitectónica:	Edificación con disposición de huecos y materiales tradicionales, tanto en fachada principal como lateral. Cubierta inclinada en 1ª crujía, así como huecos en fachadas con capialzados.
Valoración Tipológica:	Parcela de dimensiones tradicionales, existencia de espacio libre privado al fondo de la parcela y una ocupación similar a la tradicional, con existencia de construcciones auxiliares en tercera y cuarta crujía.

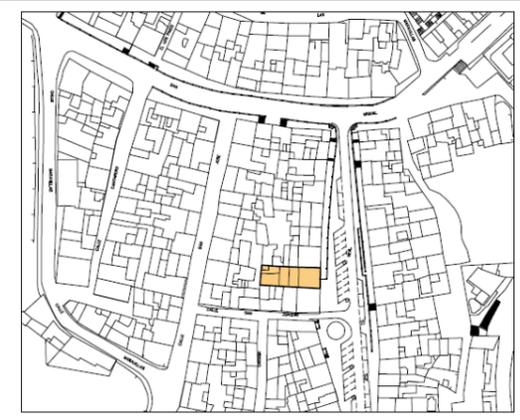
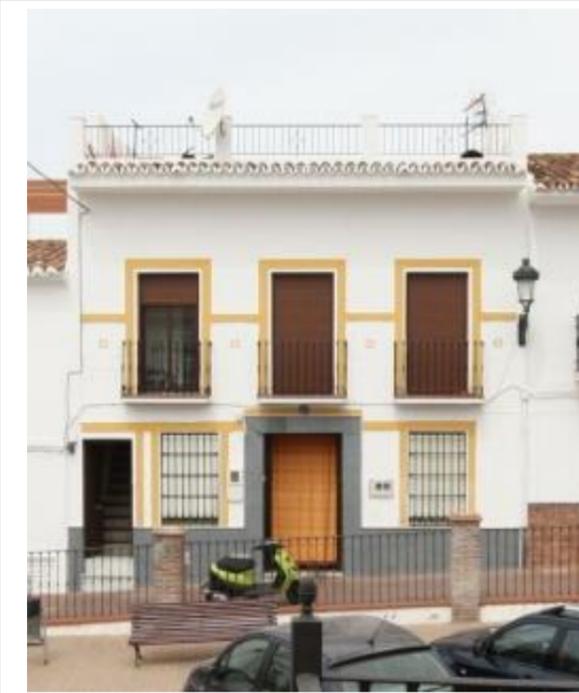
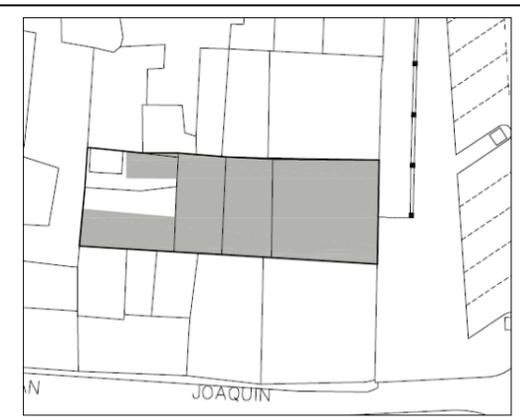
IDENTIFICACION DEL ELEMENTO CATALOGADO:	RL-11
Denominación: Real, 37	
Ref. Catastral: 4886210VF2648N	
<div style="display: flex; justify-content: space-around;"> <div style="border: 1px solid black; width: 45%; height: 150px; position: relative;">

DESCRIPCION:	
Tipología:	Arquitectónica
Cronología:	Año 1960
Propiedad:	Privada
Uso:	Residencial
Descripción:	Edificación residencial que contribuye mantener la fisonomía del núcleo urbano de Maro, caracterizado por sus fachadas de color blanco, su composición de huecos, sus sobrias arquitecturas y elementos de enrejados, sus zócalos pintados o de piedra artificial hidráulica y sus cubiertas inclinadas de teja cerámica.
Estado de conservación:	Bueno
Valoración Histórica:	Edificación residencial y contribuyen mantener la fisonomía del núcleo urbano de Maro.
Valoración Artística:	
Valoración Arquitectónica:	Edificación con disposición de huecos, recercados y materiales tradicionales en fachada principal. Elementos decorativos en fachada principal singulares.
Valoración Tipológica:	Parcela de dimensiones tradicionales, existencia de un muy pequeño espacio libre privado al fondo de la parcela, con existencia de construcciones auxiliares en tercera y cuarta crujía.

Valoración Urbanística:	
Valoración Arqueológica:	
Valoración Social:	
Valoración Ambiental:	Gran presencia para la conservación del ambiente del Sitio Histórico de Maro.
Valoración Popular:	
Nivel de Protección:	Arquitectónica Parcial (Grado III).
Ordenanza PEP:	Casco Histórico
Valores a conservar:	Huecos de fachada ajustados a tipología tradicional, color blanco de la edificación, cerrajería.
Elementos discordantes:	Desplazamiento de un hueco de planta baja para la aparición de otro acceso a la edificación, con su correspondiente escalera a planta alta para la aparición de otra vivienda (existencia de división horizontal). Cableado exterior, cubierta plana en planta alta de primera y segunda crujía. Eliminación de patio interior o espacio libre privado. Materiales no tradicionales en zócalos. Acabados de recercados en colores diferentes al blanco. Barandilla en cubierta en la fachada principal. Antena de telecomunicaciones en fachada principal y elementos de alumbrado público en fachada.

Observaciones:	Se recomienda la eliminación de los elementos discordantes exteriores debido a la importante presencia visual que posee la edificación en el casco de Maro.

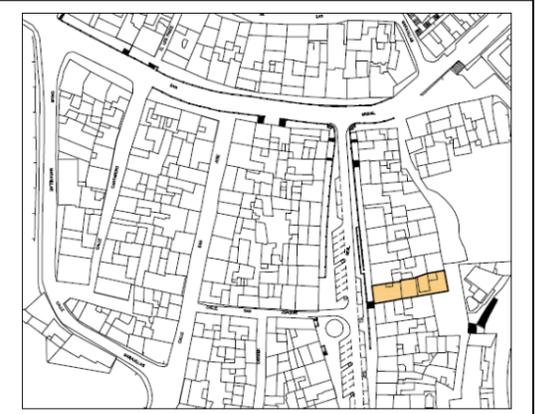
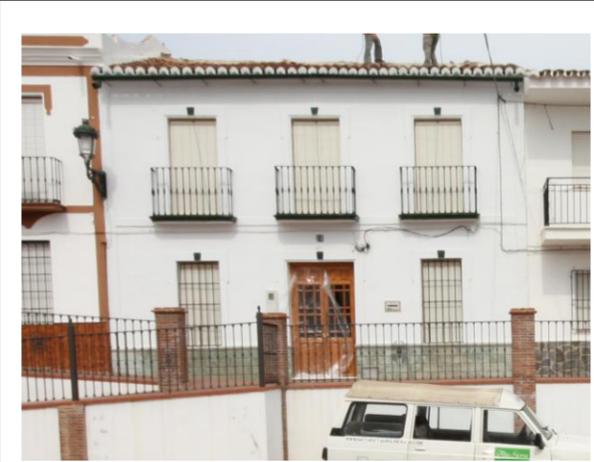
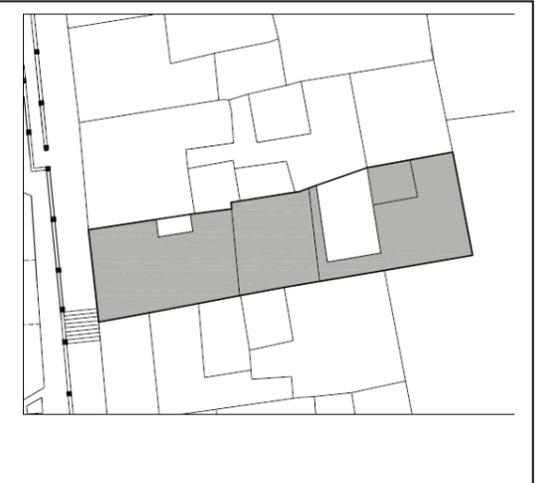
IDENTIFICACION DEL ELEMENTO CATALOGADO:	RL-12
Denominación: Real, 38	
Ref. Catastral: 4986009VF2648N

DESCRIPCION:	
Tipología:	Arquitectónica
Cronología:	Año 1940
Propiedad:	Privada
Uso:	Residencial
Descripción:	Edificación residencial que contribuye mantener la fisonomía del núcleo urbano de Maro, caracterizado por sus fachadas de color blanco, su composición de huecos, sus sobrias arquitecturas y elementos de enrejados, sus zócalos pintados o de piedra artificial hidráulica y sus cubiertas inclinadas de teja cerámica.
Estado de conservación:	Malo
Valoración Histórica:	Edificación residencial que contribuyen mantener la fisonomía del núcleo urbano de Maro..
Valoración Artística:	
Valoración Arquitectónica:	Edificación con disposición de huecos, enrejados, carpinterías exteriores, recercados de fachadas y materiales tradicionales. Zócalo de piedra artificial hidráulica.
Valoración Tipológica:	Parcela con doble fachada, con espacio libre privado intermedio y una ocupación similar a la tradicional, con existencia de construcciones auxiliares en tercera y cuarta crujía.

Valoración Urbanística:	
Valoración Arqueológica:	
Valoración Social:	
Valoración Ambiental:	Gran presencia para la conservación del ambiente del Sitio Histórico de Maro.
Valoración Popular:	
Nivel de Protección:	Arquitectónica Parcial (Grado III).
Ordenanza PEP:	Casco Histórico
Valores a conservar:	Parcela. Disposición de huecos de fachadas principal, carpinterías exteriores y enrejados Zócalo de piedra artificial..
Elementos discordantes:	Cableado exterior.
Observaciones:	Se recomienda la eliminación de los elementos discordantes en cubierta y fachada, debido a la importante presencia visual que posee la edificación en el casco de Maro.

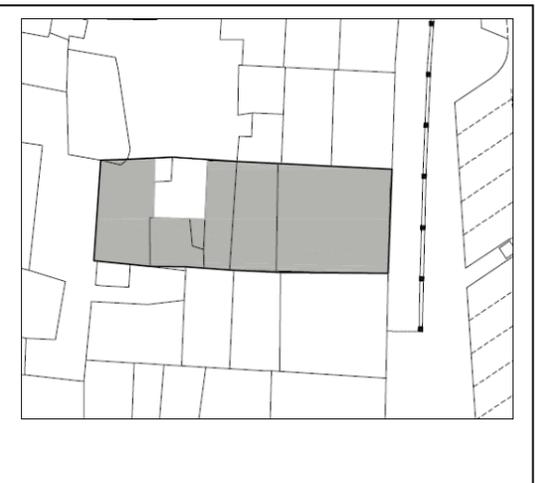
IDENTIFICACION DEL ELEMENTO CATALOGADO:	RL-13
Denominación: Real, 39	
Ref. Catastral: 4886209VF2648N

DESCRIPCION:	
Tipología:	Arquitectónica
Cronología:	Año 1973
Propiedad:	Privada
Uso:	Residencial
Descripción:	Edificación residencial que contribuye mantener la fisonomía del núcleo urbano de Maro, caracterizado por sus fachadas de color blanco, su composición de huecos, sus sobrias arquitecturas y elementos de enrejados, sus zócalos pintados o de piedra artificial hidráulica y sus cubiertas inclinadas de teja cerámica.
Estado de conservación:	Bueno
Valoración Histórica:	Edificación residencial y contribuyen mantener la fisonomía del núcleo urbano de Maro, caracterizado por sus fachadas de color blanco, su composición de huecos, sus sobrias arquitecturas y elementos de enrejados, sus zócalos pintados o de piedra artificial hidráulica y sus cubiertas inclinadas de teja cerámica.
Valoración Artística:	
Valoración Arquitectónica:	Edificación con disposición de huecos y materiales tradicionales en fachada principal.

Valoración Tipológica:	Parcela de dimensiones tradicionales, existencia de un muy pequeño espacio libre privado al fondo de la parcela, con existencia de construcciones auxiliares en tercera y cuarta crujía.
Valoración Urbanística:	
Valoración Arqueológica:	
Valoración Social:	
Valoración Ambiental:	Gran presencia para la conservación del ambiente del Sitio Histórico de Maro.
Valoración Popular:	
Nivel de Protección:	Arquitectónica Parcial (Grado III).
Ordenanza PEP:	Casco Histórico
Valores a conservar:	Huecos de fachada, color blanco de la edificación.
Elementos discordantes:	Balcón corrido en planta primera, material del zócalo, cableado exterior, cajón de persianas vistos exteriormente en planta alta, elementos de cerrajería y carpintería exterior. Antenas de telecomunicaciones no integradas en la edificación.
Observaciones:	Se recomienda la eliminación de los elementos discordantes exteriores debido a la importante presencia visual que posee la edificación en el casco de Maro.

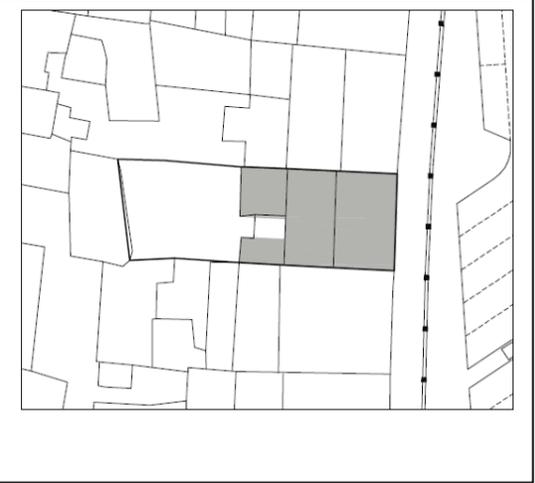
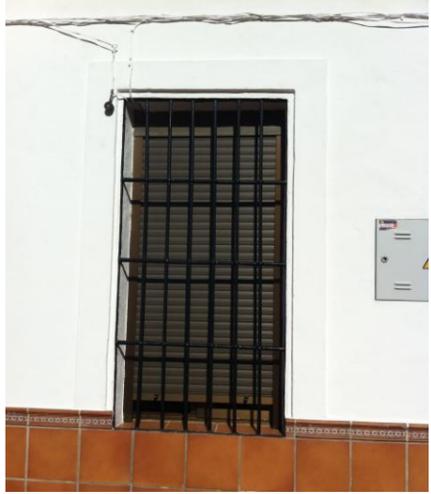
IDENTIFICACION DEL ELEMENTO CATALOGADO:	RL-14
Denominación: Real, 41	
Ref. Catastral: 4886208VF2648N0001AO

DESCRIPCION:	
Tipología:	Arquitectónica
Cronología:	Año 1940
Propiedad:	Privada
Uso:	Residencial
Descripción:	Edificación residencial que contribuye mantener la fisonomía del núcleo urbano de Maro, caracterizado por sus fachadas de color blanco, su composición de huecos, sus sobrias arquitecturas y elementos de enrejados, sus zócalos pintados o de piedra artificial hidráulica y sus cubiertas inclinadas de teja cerámica.
Estado de conservación:	Bueno
Valoración Histórica:	Edificación residencial con elementos que reflejan la evolución histórica de las edificaciones y contribuyen mantener la fisonomía del núcleo urbano de Maro, caracterizado por sus fachadas de color blanco, su composición de huecos, sus sobrias arquitecturas y elementos de enrejados, sus zócalos pintados o de piedra artificial hidráulica y sus cubiertas inclinadas de teja cerámica.
Valoración Artística:	
Valoración Arquitectónica:	Edificación con disposición de huecos singular que refleja la evolución de las edificaciones residenciales, así como que posee materiales tradicionales en fachada principal y enrejados ajustados a los modelos tradicionales.

Valoración Tipológica:	Parcela de dimensiones tradicionales, existencia de un espacio libre privado al fondo de la parcela de dimensiones ajustadas a los modelos iniciales tradicionales, con existencia de construcciones auxiliares en tercera y cuarta crujía.
Valoración Urbanística:	
Valoración Arqueológica:	
Valoración Social:	
Valoración Ambiental:	Conservación del ambiente del Sitio Histórico de Maro.
Valoración Popular:	
Nivel de Protección:	Arquitectónica Parcial (Grado III).
Ordenanza PEP:	Casco Histórico
Valores a conservar:	Disposición de huecos en fachada, altura de la edificación en sus primeras crujías, enrejados.
Elementos discordantes:	Materiales de acabado en zócalo no tradicionales. Materiales de carpintería no ajustados a los modelos tradicionales y las persianas de aluminio exteriores. Cableado exterior.
Observaciones:	Se recomienda la conservación de la edificación al representar la evolución histórica de las edificaciones en Maro.

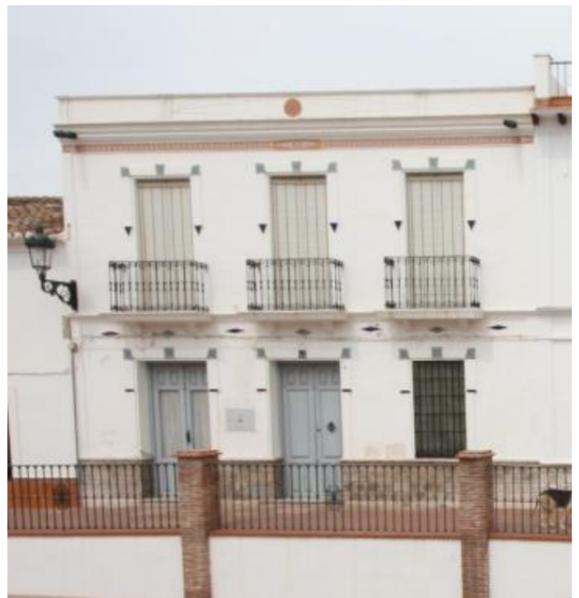
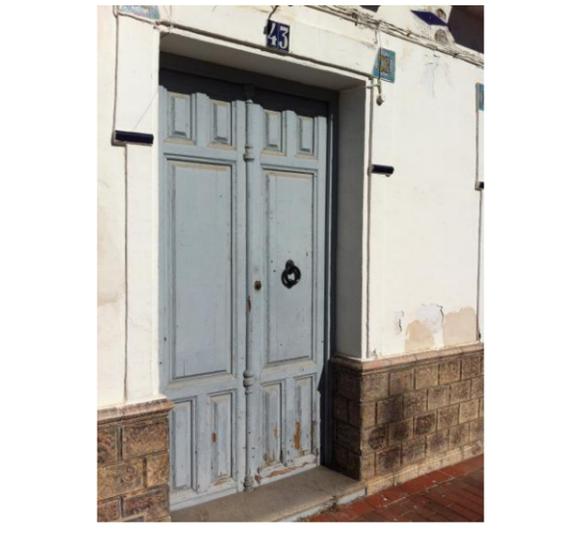
DESCRIPCION:	
Tipología:	Arquitectónica
Cronología:	Año 1960
Propiedad:	Privada
Uso:	Residencial
Valoración Histórica:	Edificación residencial singular con elementos que reflejan la evolución histórica de las edificaciones y contribuyen mantener la fisonomía del núcleo urbano de Maro, caracterizado por sus fachadas de color blanco, su composición de huecos, sus sobrias arquitecturas y elementos de enrejados, sus zócalos pintados o de piedra artificial hidráulica y sus cubiertas inclinadas de teja cerámica. En la planta baja de la edificación se ubicaba la tienda de ultramarinos tradicional de núcleo de Maro.
Estado de conservación:	Malo
Valoración Histórica:	Edificación residencial singular con elementos que reflejan la evolución histórica de las edificaciones y contribuyen mantener la fisonomía del núcleo urbano de Maro.
Valoración Artística:	
Valoración Arquitectónica:	Casa solariega con números detalles, como decoración de recercados, carpintería de madera, disposición de huecos, con solución constructiva de cubierta inclinada escondida tras antepechos.

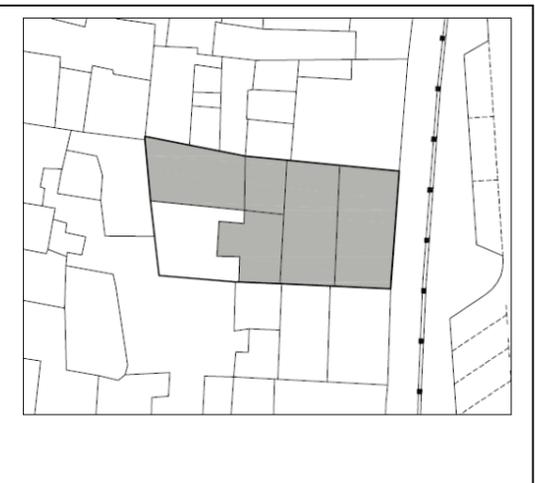
IDENTIFICACION DEL ELEMENTO CATALOGADO:	RL-15
Denominación: Real, 43	
Ref. Catastral: 4886207VF2648N

Valoración Tipológica:	Parcela de dimensiones tradicionales, existencia de un espacio libre privado al fondo de la parcela de dimensiones ajustadas a los modelos iniciales tradicionales, con existencia de construcciones auxiliares en tercera y cuarta crujía.
Valoración Urbanística:	
Valoración Arqueológica:	
Valoración Social:	
Valoración Ambiental:	Conservación del ambiente del Sitio Histórico de Maro.
Valoración Popular:	
Nivel de Protección:	Arquitectónica global (Grado II).
Ordenanza PEP:	Casco Histórico
Valores a conservar:	Edificación y todos sus elementos existentes en sus dos primeras crujías.
Elementos discordantes:	Cubierta plana en segunda crujía con elementos de acabados no tradicionales. Cableado exterior. Elemento de alumbrado público en fachada.
Observaciones:	Se recomienda la conservación de la edificación al representar un modelo de Casa Solariega de Maro, así como que sobre ella se ubicaba tienda de ultramarinos tradicional del Casco de Maro.

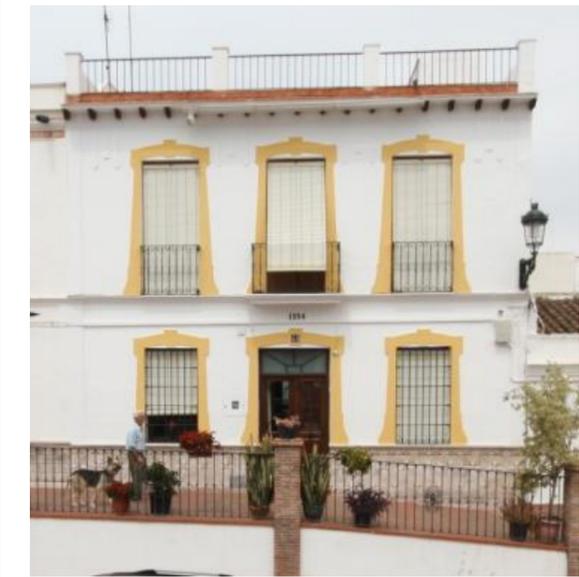
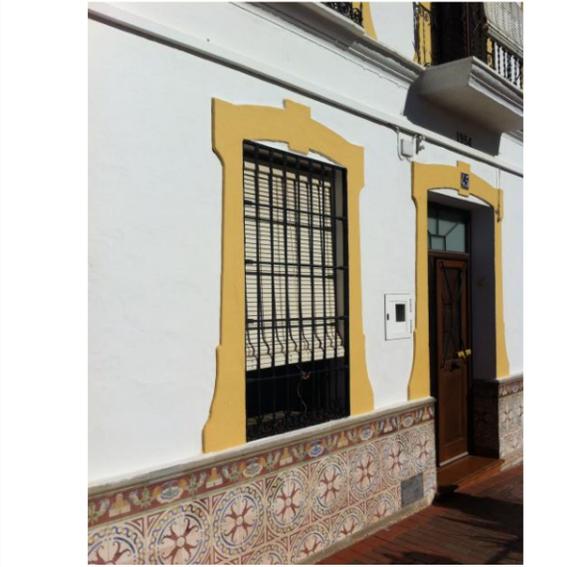
DESCRIPCION:	
Tipología:	Arquitectónica
Cronología:	Año 1960
Propiedad:	Privada
Uso:	Residencial
Descripción:	Edificación residencial singular con elementos que reflejan la evolución histórica de las edificaciones y contribuyen mantener la fisonomía del núcleo urbano de Maro, caracterizado por sus fachadas de color blanco, su composición de huecos, sus sobrias arquitecturas y elementos de enrejados, sus zócalos pintados o de piedra artificial hidráulica y sus cubiertas inclinadas de teja cerámica.
Estado de conservación:	Malo
Valoración Histórica:	Edificación residencial singular con elementos que reflejan la evolución histórica de las edificaciones y contribuyen mantener la fisonomía del núcleo urbano de Maro.
Valoración Artística:	
Valoración Arquitectónica:	Casa solariega con números detalles, como decoración de recercados, carpintería de madera, disposición de huecos, zócalo de baldosa hidráulica.

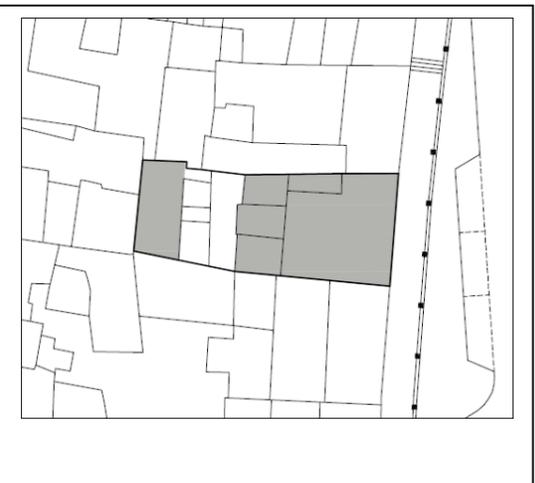
IDENTIFICACION DEL ELEMENTO CATALOGADO:	RL-16
Denominación: Real, 45	
Ref. Catastral: 4886206VF2648N

Valoración Tipológica:	Parcela de dimensiones tradicionales, existencia de un espacio libre privado al fondo de la parcela de dimensiones ajustadas a los modelos iniciales tradicionales, con existencia de construcciones auxiliares en tercera y cuarta crujía.
Valoración Urbanística:	
Valoración Arqueológica:	
Valoración Social:	
Valoración Ambiental:	Conservación del ambiente del Sitio Histórico de Maro.
Valoración Popular:	
Nivel de Protección:	Arquitectónica global (Grado II).
Ordenanza PEP:	Casco Histórico
Valores a conservar:	Edificación y todos sus elementos existentes en sus dos primeras crujías.
Elementos discordantes:	Cubierta plana en primera y segunda crujía con elementos de acabados no tradicionales. Cableado exterior. Elemento de alumbrado público en fachada. Decoración de cornisa no ajustada a los valores tradicionales. Construcción sobre parte de la planta segunda de la edificación.
Observaciones:	Se recomienda la conservación de la edificación al representar un modelo de Casa Solariega de Maro.

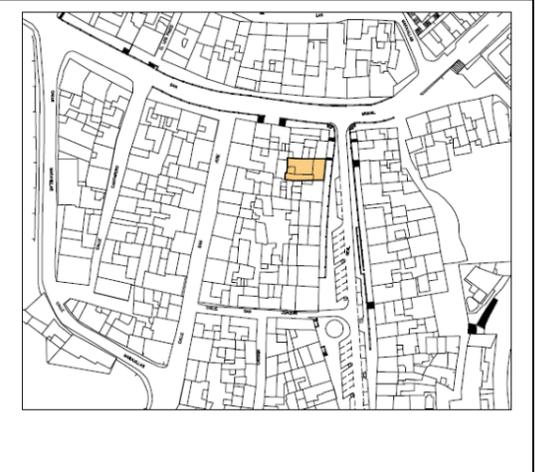
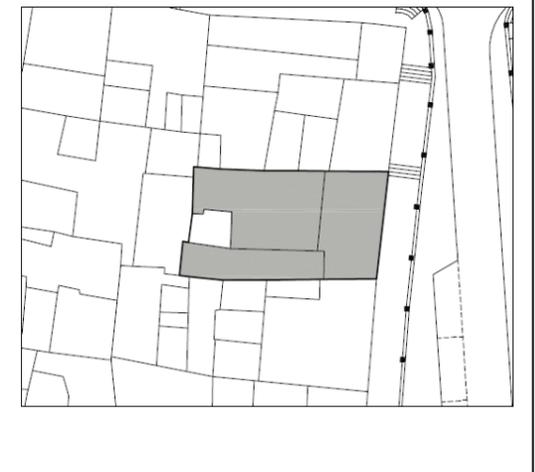
IDENTIFICACION DEL ELEMENTO CATALOGADO:		RL-17
Denominación: Real, 47		
Ref. Catastral: 4886205VF2648N

DESCRIPCION:	
Tipología:	Arquitectónica
Cronología:	Año 1960
Propiedad:	Privada
Uso:	Residencial
Descripción:	Edificación residencial singular con elementos que reflejan la evolución histórica de las edificaciones y contribuyen mantener la fisonomía del núcleo urbano de Maro, caracterizado por sus fachadas de color blanco, su composición de huecos, sus sobrias arquitecturas y elementos de enrejados, sus zócalos pintados o de piedra artificial hidráulica y sus cubiertas inclinadas de teja cerámica
Estado de conservación:	Aceptable
Valoración Histórica:	Edificación residencial singular con elementos que reflejan la evolución histórica de las edificaciones y contribuyen mantener la fisonomía del núcleo urbano de Maro.
Valoración Artística:	
Valoración Arquitectónica:	Casa de una planta con detalles como recercados, carpintería de madera, disposición de huecos, zócalo de piedra artificial hidráulica, decoración de cornisa, gárgolas, peto en fachada que oculta y hastial lateral ajustados a los modelos tradicionales.

Valoración Tipológica:	Parcela de dimensiones tradicionales, existencia de un muy pequeño espacio libre privado al fondo de la parcela de dimensiones ajustadas a los modelos iniciales tradicionales, con existencia de construcciones auxiliares en tercera y cuarta crujía.
Valoración Urbanística:	
Valoración Arqueológica:	
Valoración Social:	
Valoración Ambiental:	Conservación del ambiente del Sitio Histórico de Maro.
Valoración Popular:	
Nivel de Protección:	Arquitectónica Ambiental (Grado IV).
Ordenanza PEP:	Casco Histórico
Valores a conservar:	Edificación de una planta, composición de huecos, material de zócalo, cornisa superior, gárgolas, carpintería de madera, enrejados y recercados de fachada principal.
Elementos discordantes:	Medianeras laterales y traseras. Cableado exterior. Construcción en planta alta no ajustada a los valores tradicionales. Antenas de telecomunicaciones no integradas en la edificación. Persianas exteriores.

Observaciones:	Se recomienda la conservación de la edificación al representar las construcciones tradicionales populares del Casco de Maro, así como la ejecución de soluciones que palien la contaminación visual producida por las medianeras, la cual deberá ser evaluada por la comisión técnica municipal.

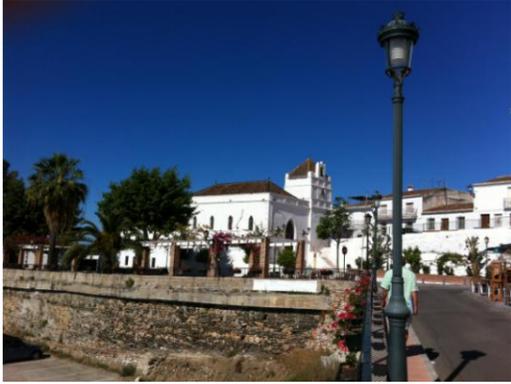
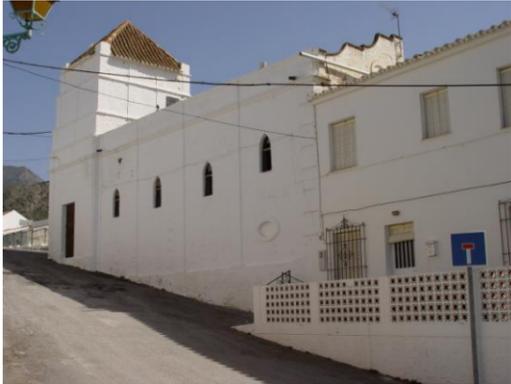
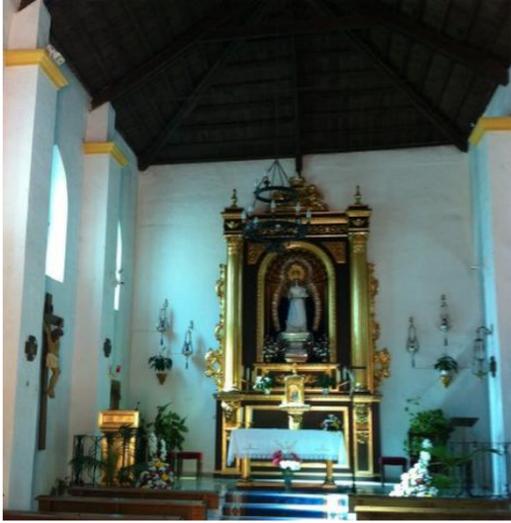
IDENTIFICACION DEL ELEMENTO CATALOGADO:		PZ-01
Denominación: Iglesia Ntra. Sra. De las Maravillas		
Ref. Catastral: 4985601VF2648N

DESCRIPCION:	
Tipología:	Arquitectónica, Arqueológica y Etnológica
Cronología:	1893
Propiedad:	Privado
Uso:	Religioso
Descripción:	<p>La actual iglesia de Nuestra Señora de las Maravillas de Maro es la tercera de esta localidad. Existió una primera situada junto al ingenio, en el solar hoy perteneciente a la denominada Casa de la Marquesa. Tras un incendio, probablemente en la primera década del siglo del siglo XIX, fue reemplazada por otra que se levantó en la entonces calle Iglesia (actual calle Cristo), que también fue pasto de las llamas. Por último, en 1888 se construyó esta tercera iglesia aprovechando parte de la anterior y ampliándose con solares adquiridos por la familia Pérez del Pulgar, que sería bendecida como parroquia en 1893. Dicha parroquia tenía sus límites situados en el barranco de Maro, por poniente, y en el barranco de Cantarriján, por levante.</p> <p>Es una sencilla construcción de una nave de planta rectangular, cubierta con armadura de parhilara, a la que se adosa por el lado de la epístola otra nave de menor altura, probable pervivencia de la antigua iglesia, y torre campanario de planta cuadrada, con toda seguridad perteneciente al templo anterior. El uso del arco apuntado en los distintos vanos es propio de las tendencias neogóticas y del eclecticismo en boga en el momento de su construcción. En ella se da culto a la Virgen de las Maravillas, patrona de Maro y se conserva desmontada la campana de bronce perteneciente a la primera iglesia datada en 1767.</p>

Estado de conservación:	Bueno
Valoración Histórica:	Edificación de gran significación en la historia del núcleo urbano de Maro.
Valoración Artística:	En el interior se conserva desmontada la campana de bronce perteneciente a la primera iglesia datada en 1767.
Valoración Arquitectónica:	Edificación sencilla, si bien es interesante sus diversos procesos de transformación.
Valoración Tipológica:	
Valoración Urbanística:	Elemento clave en la configuración morfológica del núcleo urbano de Maro.
Valoración Arqueológica:	Posibilidad de la existencia de yacimientos del siglo XVI
Valoración Social:	
Valoración Ambiental:	Edificación que permite mantener la imagen del núcleo urbano de Maro.
Valoración Popular:	
Nivel de Protección:	Arquitectónica Integral (grado I), vigilancia arqueológica (grado III) y etnológica
Ordenanza PEP:	Dotacional
Valores a conservar:	
Elementos discordantes:	Cableado exterior, elementos de alumbrado público en fachada, mal estado de conservación de los acabados exteriores. Antena de telecomunicaciones en cubierta y elemento de evacuación de aguas pluviales.

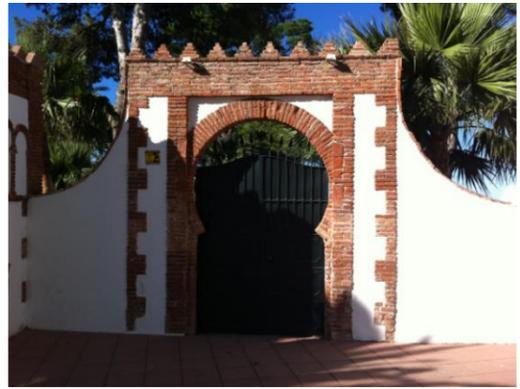
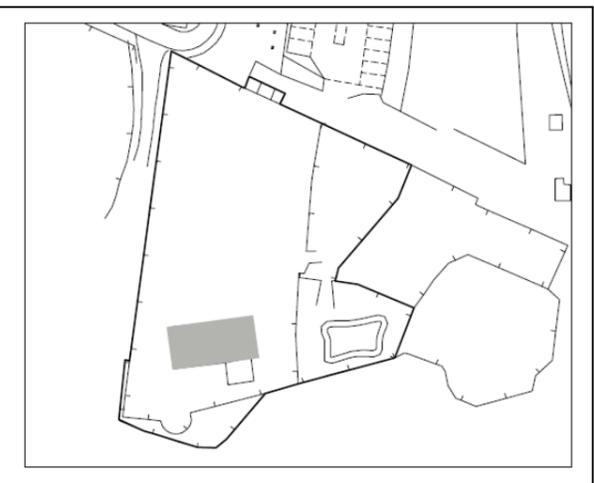
IDENTIFICACION DEL ELEMENTO CATALOGADO:	PZ-02
Denominación: Entorno de la Casa de la Marquesa	
Ref. Catastral: 29075A007000260000EO

DESCRIPCION:	
Tipología:	Arquitectónica, Arqueológica y Etnológica
Cronología:	Siglo XVI
Propiedad:	Privada
Uso:	Residencial
Descripción:	<p>La Casa de la Marquesa (nombre debido a la marquesa viuda del Salar, María del Carmen O'Lawlor y Caballero, esposa que fue de Fernando Pérez del Pulgar y Ruiz de Molina, su propietaria en la década de 1880) y los jardines anejos a la misma se encuentran en el solar donde se ubicó el núcleo urbano de Maro de la época moderna, junto a la primera iglesia y al ingenio. En 1888, quedaban en dicha área tres viviendas y un jardín pertenecientes a varios miembros de la familia Pérez del Pulgar, algunas de las cuales fueron demolidas. La casa actual parece ser una construcción relativamente reciente o tal vez se trate de la casa decimonónica, muy reformada, a la que se incorporó el escudo de la familia. El muro perimetral de la casa y jardín, con fachada norte y portón de entrada realizados en estilo neomudéjar, con uso de arcos de herradura, permiten situar dicha construcción en las décadas de 1880 o 1890, coetánea a la iglesia de las Maravillas. En el muro sur se aprecian restos de una torre que conformaba el ángulo suroeste de la Puebla de Maro en los siglos XVII y XVIII. A partir de 1930, pasó a pertenecer a la familia Larios.</p>

Estado de conservación:	Bueno
Valoración Histórica:	Lugar donde se emplazaba el originario núcleo de Maro.
Valoración Artística:	El muro perimetral de la casa y jardín, con fachada norte y portón de entrada realizados en estilo neomudéjar, con uso de arcos de herradura. Existen indicios de que estén diseñados por La construcción se debe al entonces maestro de obras del Ayuntamiento nerjeño, Francisco Cantarero Martín.
Valoración Arquitectónica:	
Valoración Tipológica:	
Valoración Urbanística:	Elemento que da origen a la configuración morfológica del núcleo de Maro
Valoración Arqueológica:	Posibilidad de la existencia de yacimientos del siglo XVI
Valoración Social:	Elemento con gran importancia social
Valoración Ambiental:	Elemento que permite mantener la imagen del núcleo urbano de Maro y del Sitio Histórico
Valoración Popular:	
Nivel de Protección:	Arquitectónica global (grado II), vigilancia arqueológica (grado III) y etnológica

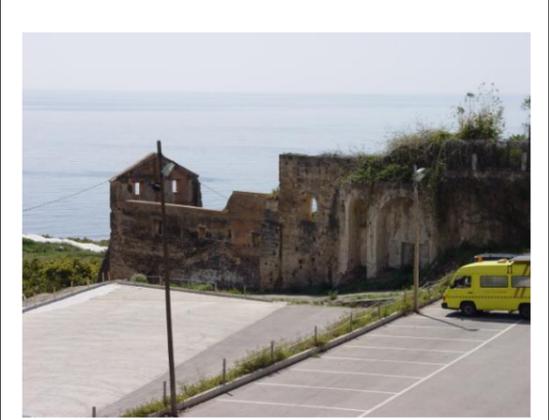
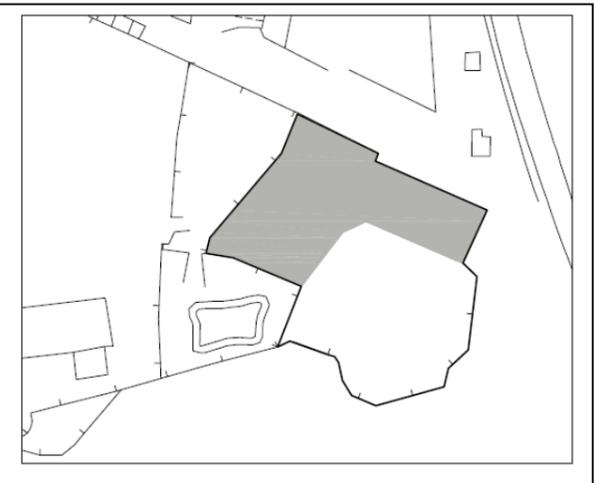
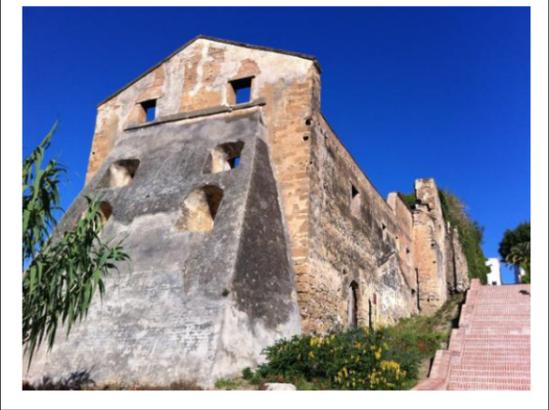
IDENTIFICACION DEL ELEMENTO CATALOGADO:		PZ-03
Denominación: Ingenio de Maro		
Ref. Catastral: UTM: X424920,Y4068392

Edificado en 1585 por Felipe de Armengol, vecino de Granada y abogado de la Real Audiencia, estaba en funcionamiento un año más tarde. Pasó por distintos propietarios hasta que en el siglo XIX la familia Pérez del Pulgar se hizo con él y con las tierras y pueblo de Maro. Uno de sus miembros políticos, Rafael Chaves y Manso vendió todo ello a Laríos en 1930. En este ingenio surgió a partir de su construcción y puesta en funcionamiento el núcleo urbano de Maro en la época moderna, pues adosado a sus muros se encontraban la primitiva iglesia y el caserío la puebla de Maro, todo ello en el solar en que actualmente se halla la denominada Casa de la Marquesa. Además de ser la única construcción originaria del siglo XVI que existe en la localidad, este ingenio fue un auténtico motor económico para Maro hasta 1870 y uno de los pocos ingenios preindustriales que quedan en pie en la costa mediterránea. Se conservan algunos de sus edificios, como el correspondiente a la sala de molinos, dividida interiormente en dos ámbitos por un muro de sillería en el que se abren vanos con arcos de medio punto para facilitar la comunicación entre ambos, ampliado con muro y arcos de ladrillo; se aprecian también marcas de la voladera en la cara externa de uno de los muros de dicha dependencia, y otros restos de muros y arcos, contruados con mampostería, tapial y algunos lienzos y arcos de sillería de travertino, así como el canal por el que discurría el agua de la acequia que proporcionaba movimiento a la voladera del ingenio. El poderoso contrafuerte que contiene el muro suroriental de la nave que actualmente se mantiene en pie fue construido en la década de 1880, ante el deterioro y amenaza de derrumbe del mismo, documentado en 1881.

Estado de conservación: Muy malo

Valoración Arquitectónica: Edificación de tipología industrial del siglo XVI

Valores a conservar: Las estructuras existentes.

Elementos discordantes: Los cultivos colindantes.

Observaciones: Se recomienda su obtención y restauración a fin de recuperarlo para su uso social y de divulgación de la historia de Maro.

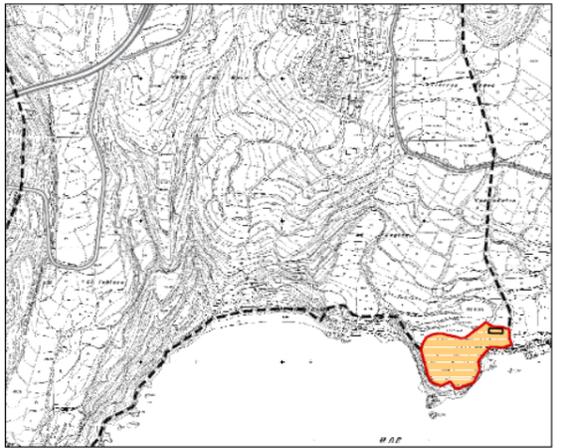
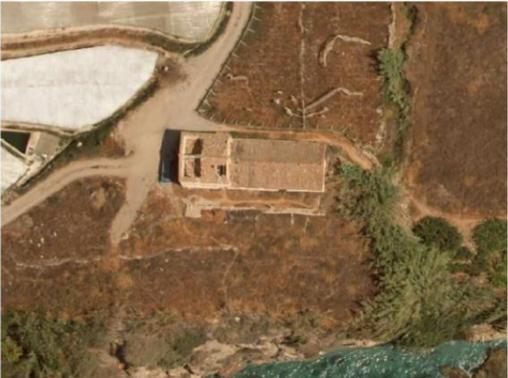
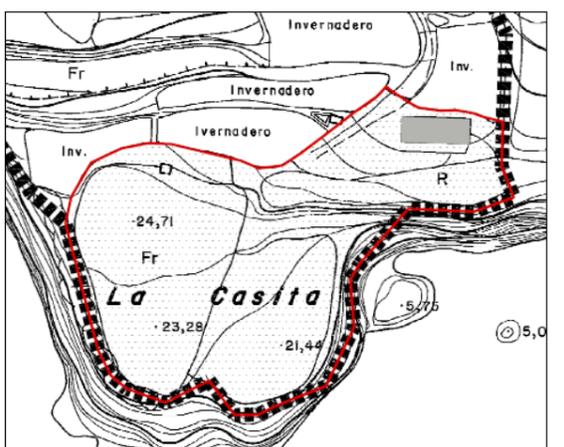
DESCRIPCION:	
Tipología:	Arqueológica, Arquitectónica y Etnológica
Cronología:	Siglo XIX
Propiedad:	Pública
Uso:	
Descripción:	Casa cuartel de la Guardia Civil, edificación en una sola nave. en la cual había 2 viviendas en una sola planta y otra, que era ocupada por el Comandante de Puesto, en dos plantas. Se considera que está ubicada encima de la antigua torre de vigilancia Torre de Maro.
Estado de conservación:	Deficiente
Valoración Histórica:	Elemento etnológico de la historia de Maro
Valoración Artística:	
Valoración Arquitectónica:	Construcción histórica
Valoración Tipológica:	
Valoración Urbanística:	
Valoración Arqueológica:	Antigua ubicación de la Torre de Maro
Valoración Social:	
Valoración Ambiental:	Permiten mantener el ambiente del Sitio Histórico de Maro
Valoración Popular:	
Nivel de Protección:	Vigilancia Arqueológica, Arquitectónica Global (grado II) y Etnológica
Ordenanza PEP:	
Valores a conservar:	Su posición, sistema constructivo y fisonomía

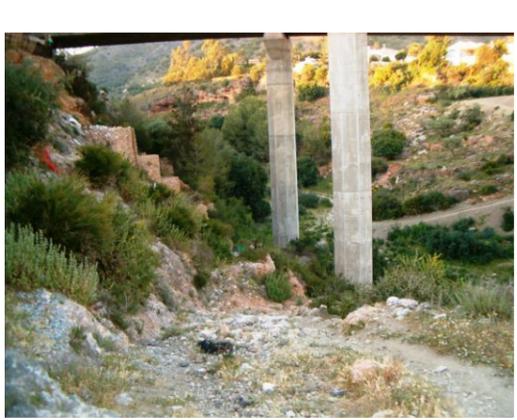
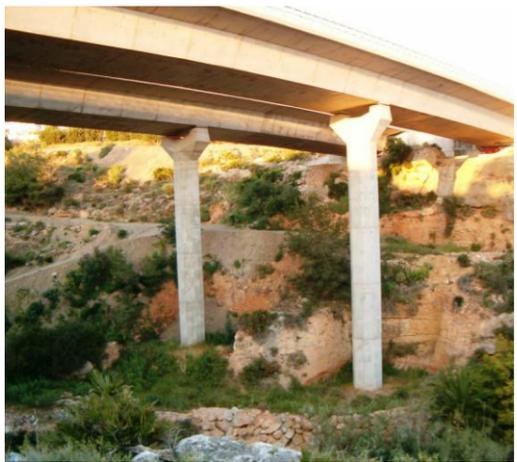
IDENTIFICACION DEL ELEMENTO CATALOGADO:	DS-01
Denominación: Calzada romana	
Ref. Catastral: UTM: X424832, Y4068865	
<div style="display: flex; justify-content: space-around;"> <div style="width: 45%;">

DESCRIPCION:	
Tipología:	Calzada Romana
Cronología:	Siglo I a. C.
Propiedad:	Pública
Descripción	<p>Ciertos autores identifican algunos tramos de camino empedrado conservados a la largo de la costa malagueña y granadina con la vía romana Cástulo-Malaca. Los diferentes restos considerados como pertenecientes a ella conformarían un trazado serpenteante para adaptarse a la abrupta orografía del terreno. En Nerja se conservan varios fragmentos de esta calzada, uno localizado junto a la fabrica "Las Mercedes o "San Joaquín", y otros más perdidos como los que se encuentran en el barranco de la Coladilla, junto al viaducto de la autovía A7 y el tramo junto al "Ingenio de Armengol" en Maro. Los del Barrano de la Coladilla corresponderían a tramos de empedrado a ambos lados de un puente del que solo quedan los restos de los machos. La luz estimada de su arco original sería de unos 4, 50 m. El tramo junto al Ingenio de Armengol en Maro mide algo más de 50 metros, que a lo largo de más de un milenio se ha venido utilizando como camino de herradura para el paso a las fincas de la pequeña vega de Maro.</p>

Uso:	
Estado de conservación:	Muy malo
Valoración Histórica:	Antigua vía romana Cástulo – Malaca.
Valoración Artística:	
Valoración Arquitectónica:	
Valoración Tipológica:	
Valoración Urbanística:	Trazo de las antiguas vías de comunicación, que permite estudiar la evolución de estas.
Valoración Arqueológica:	Posibles restos adyacentes.
Valoración Social:	
Valoración Ambiental:	
Valoración Popular:	
Nivel de Protección:	Arqueológica Integral (grado I) y etnológica
Ordenanza PEP:	
Valores a conservar:	Su trazado y sus elementos constructivos
Elementos discordantes:	
Observaciones:	Se recomienda la realización de actuaciones urgentes en relación a elementos de información y de señalización de su trazado, de manera que se genere una idea colectiva de su relevancia y necesidad de protección.

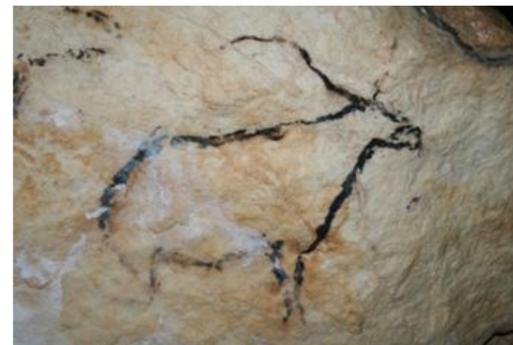
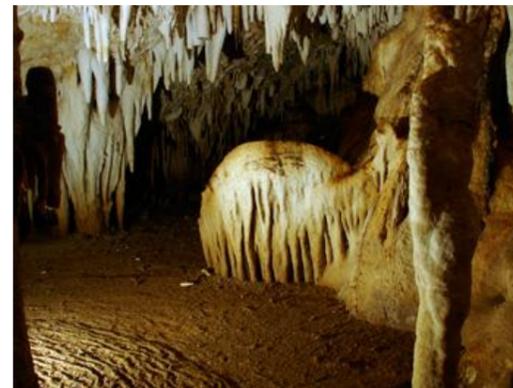
DS-02

Estado de conservación: Bueno

Descripción: La formación de la Cueva de Nerja se debe a un proceso geológico denominado karstificación: el agua de lluvia disuelve dióxido de carbono (CO2) del suelo y de la atmósfera, y se convierte así en un agua "ácida, agresiva", que va disolviendo las rocas a medida que se infiltra por sus grietas y fracturas. El inicio de los procesos de disolución que dieron lugar a la Cueva de Nerja se sitúa hace más de 5 millones de años, en el Plioceno Inferior. Durante millones de años, el agua fue disolviendo las rocas a partir de estas zonas de debilidad, creando diferentes tipos de huecos y conductos. La progresión de la disolución, los movimientos sísmicos y el levantamiento del relieve de Sierra Almijara ocurridos durante este período de tiempo dieron lugar a la Cueva de Nerja que podemos admirar hoy.

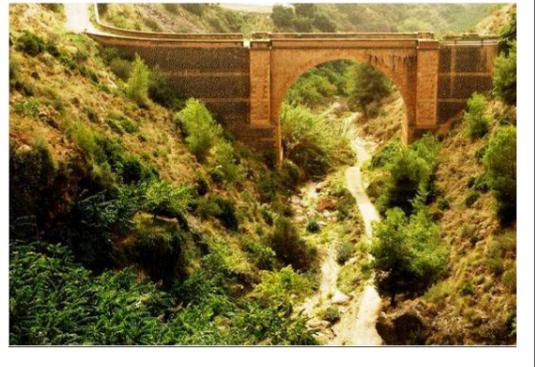
IDENTIFICACION DEL ELEMENTO CATALOGADO:	DS-06
Denominación: Puente sobre el Arroyo de los Cazadores	
Ref. Catastral: UTM X424294 Y4068305

Tipología: Arquitectónica y Etnológica
Cronología: Siglo XVIII
Propiedad: Pública
Uso: Viario

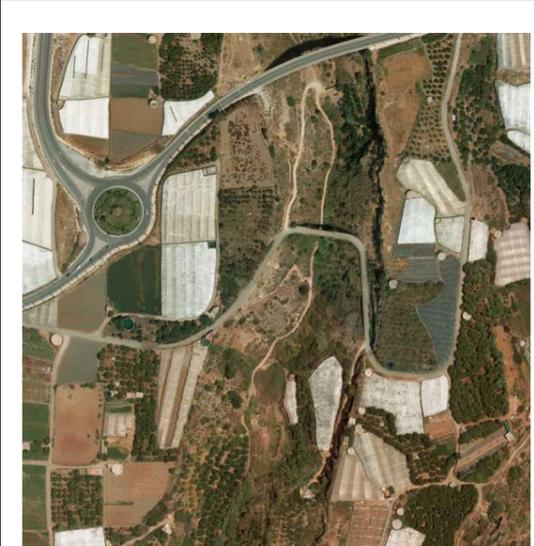
DESCRIPCION:	
Tipología:	Etnológica
Cronología:	Sin datar
Propiedad:	Pública
Uso:	Sistema viario
Descripción:	Elemento tradicional del sistema de comunicaciones que atraviesa el Sitio Histórico, que actualmente se utiliza como recorrido peatonal
Estado de conservación:	Bueno
Valoración Histórica:	Elemento de comunicación viaria original del sitio histórico
Valoración Artística:	
Valoración Arquitectónica:	
Valoración Tipológica:	
Valoración Urbanística:	
Valoración Arqueológica:	Posible yacimientos
Valoración Social:	
Valoración Ambiental:	Permite mantener la imagen del Sitio Histórico
Valoración Popular:	
Nivel de Protección:	Etnológica
Ordenanza PEP:	
Valores a conservar:	Trazado
Elementos discordantes:	
Observaciones:	Se recomienda la realización de actuaciones urgentes en relación a elementos de información y de señalización de su trazado, de manera que se genere una idea colectiva de su relevancia y necesidad de protección.

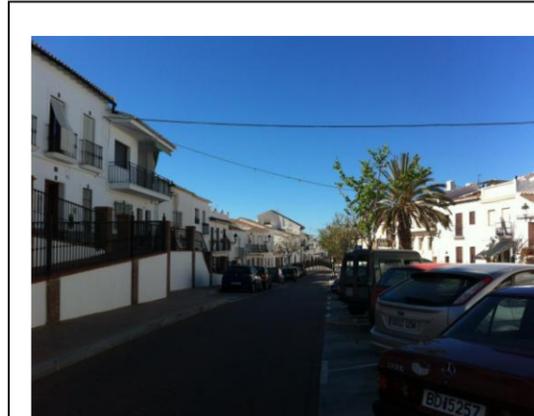
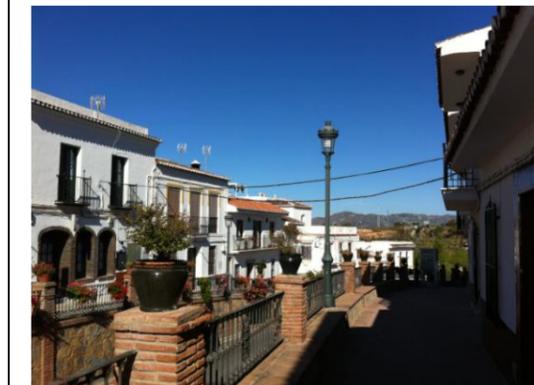
Denominación: Albarradas de calle San Miguel y calle Real

- Tipología:** Arquitectónica y etnológica
- Cronología:** Siglo XIX
- Propiedad:** Pública
- Uso:** Sistema viario
- Descripción:** Sistema de albarradas o muros que protegen los terrenos en los que se asientan las edificaciones de las obras para realización de las Calles Real y San Miguel.

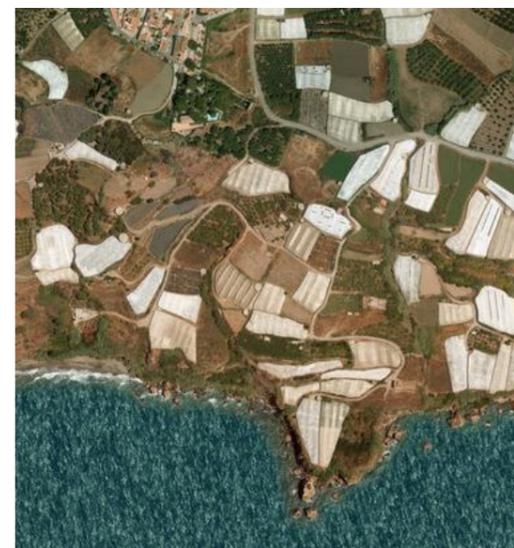
Denominación: Caminos rurales

Tipología: Infraestructura viaria

Estado de conservación: Deficiente
